Mannerbach

2) Auswertung der Kartierung der Gewässerstrukturgütekarte

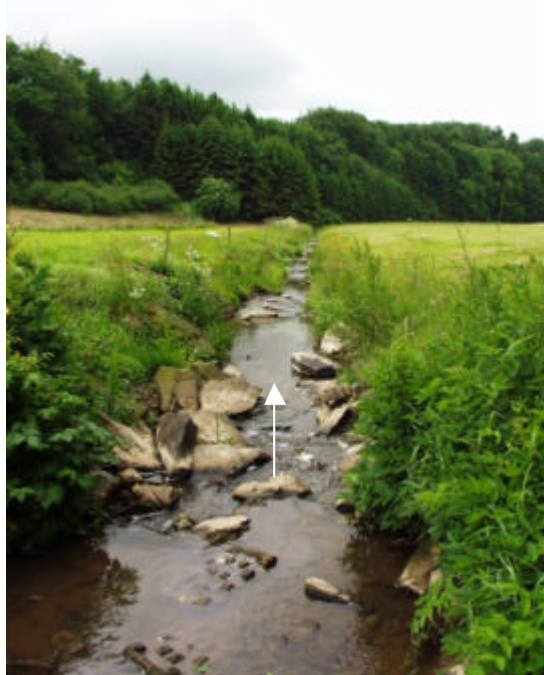
Bild 3: Abschnitt 71

Hier fließt der Mannerbach mit Ausnahme der Abschnitte 79 bis 81 in einer gestreckten bis gradlinigen Führung. Gewässerrandstreifen sind keine vorhanden. Die Grünlandnutzung reicht an einem oder beiden Ufern bis an die Uferböschung heran.

Voraussetzung für eine Verbesserung der Strukturgüte in diesem Bereich ist die Ausweisung von Gewässerrandstreifen. Durch die Ausweisung eines 5 m breiten Randstreifens kann die Strukturgüte nachhaltig verbessert werden.

- kurzfristige Verbesserung der Uferstruktur
- Langfristig wird der erforderliche Raum für eine natürliche Entwicklung geschaffen. Durch eine einsetzende Mäanderbildung werden nachhaltig die Hauptparameter Laufentwicklung, Längsprofil, Querprofil, Sohlenstruktur und Uferstruktur verbessert.

Durch den Einbau von Totholz oder Steinschüttungen sowie durch seitliche Abgrabungen kann der natürliche Prozess beschleunigt werden.

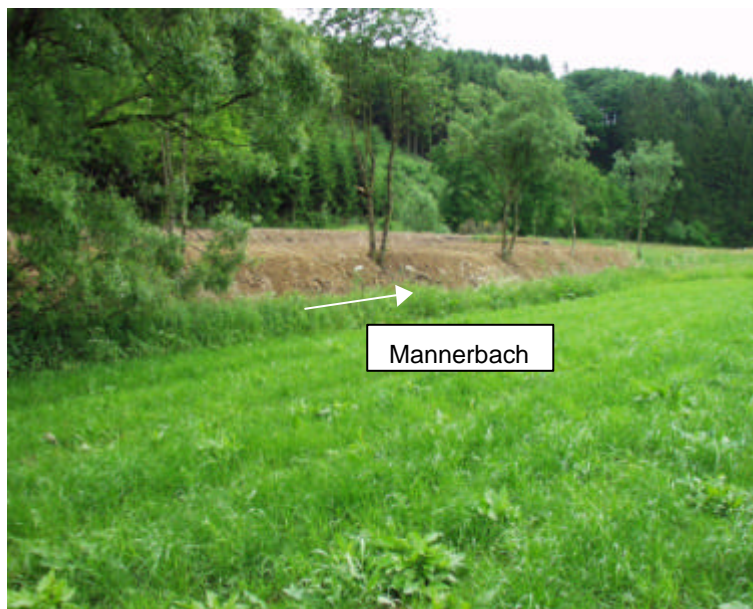
Bild 5: Abschnitt 83

Entlang dieser Gewässerabschnitte ist linksseitig eine Fischteichanlage vorhanden. Das Ufer wurde angeschüttet. Infolge des tief eingegrabenen Gewässerbettes wurde der Hauptparameter Querprofil mit 6 bzw. 7 bewertet. Die bloße Ausweisung von Uferstrandstreifen reicht hier nicht aus, um die Strukturgüteklasse auch langfristig zu verbessern. Hier wären Baumaßnahmen wie seitliche Abgrabungen oder die Anhebung der Gewässersohle erforderlich.

Deutlich zu erkennen sind die Anschüttungen am Mannerbach

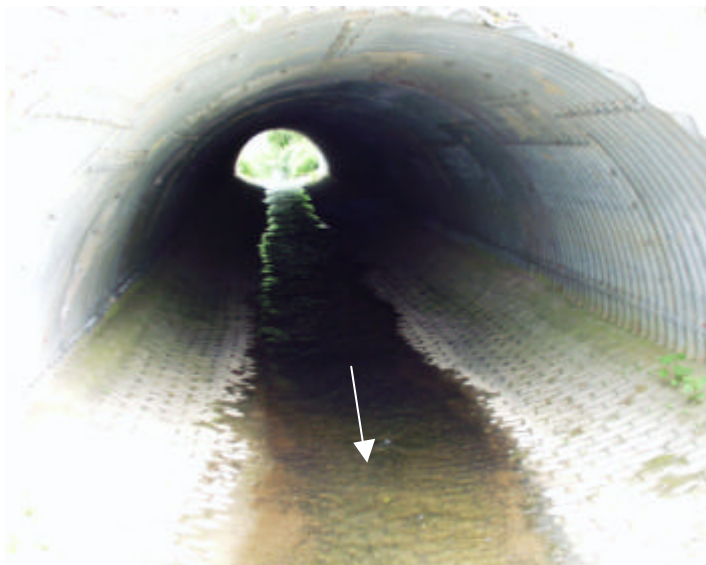
Bild 6: Abschnitt 72

Im Abschnitt 72 sind 2 lange Durchlässe unter der K 144 vorhanden. Das Gewässerbett dazwischen ist in der Sohle befestigt. Das Entfernen des Sohlenverbau bewirkt bereits kurzfristig eine Verbesserung der Hauptparameter Längsprofil, Querprofil und Sohlenstruktur sowie langfristig der Laufentwicklung.

langen Durchlässe (Bild 6) fraglich. In einzelnen Abschnitten wird die geforderte Struktur-
güteklasse 3 nicht machbar sein.

Durch Einbau einer Schwelle am Ende des Durchlasses kann der Durchlass mit Sohlsubstrat angereichert werden. Der Hauptparameter Sohlenstruktur wird dadurch verbessert.
