## Mannerbach

### 1) Allgemeines

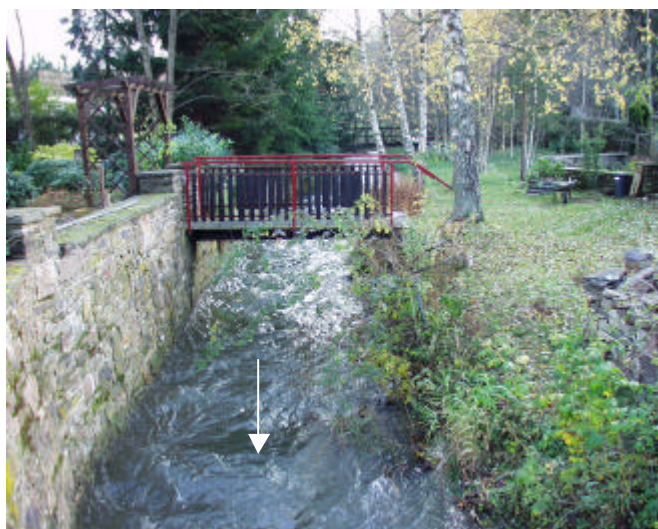
Bild 1: Abschnitt 2

Ortslage Irrhausen,  
Strukturgüteklasse 6

Aufgrund der engen Bebauung sind die Möglichkeiten zur Verbesserung der Strukturgüte sehr eingeschränkt und wären nur mit sehr hohem Kostenaufwand zu realisieren.

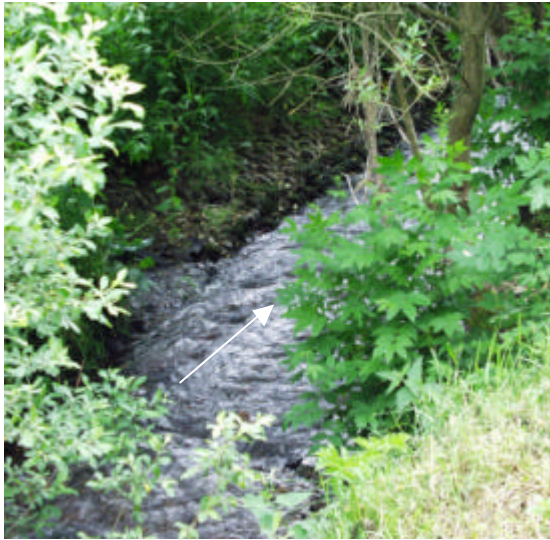
Bild 2: Abschnitt 14

Zu erkennen ist die Befestigung der Sohle und der Ufer mit Rasengittersteinen (ca. 40 m Länge). Durch Entfernung der Befestigung können die Hauptparameter Längsprofil, Querprofil und Sohlenstruktur kurzfristig verbessert werden. Langfristig verbessert sich die Laufentwicklung durch die sich einstellende Seitenerosion.

Die in diesem Bereich vorhandene Fußgängerbrücke kann durch das Einbringen von großen Wasserbausteinen dauerhaft gesichert werden.

Der zuvor angeführte Abschnitt 14 lässt sich durch die Maßnahmen (Entfernung der Befestigung, Ausweisung von Uferrandstreifen) von der Strukturgütekategorie 6 auf 3 verbessern.

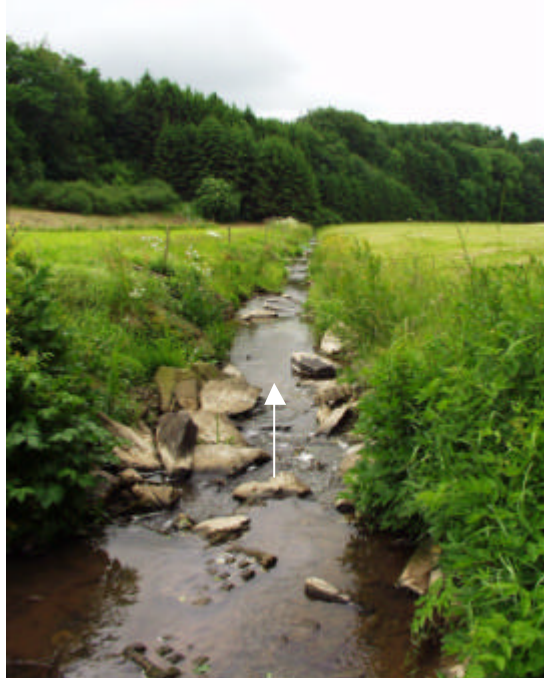
Bild 3: Abschnitt 71

Hier fließt der Mannerbach mit Ausnahme der Abschnitte 79 bis 81 in einer gestreckten bis gradlinigen Führung. Gewässerrandstreifen sind keine vorhanden. Die Grünlandnutzung reicht an einem oder beiden Ufern bis an die Uferböschung heran.

Voraussetzung für eine Verbesserung der Strukturgüte in diesem Bereich ist die Ausweisung von Gewässerrandstreifen. Durch die Ausweisung eines 5 m breiten Randstreifens kann die Strukturgüte nachhaltig verbessert werden.

- kurzfristige Verbesserung der Uferstruktur
- Langfristig wird der erforderliche Raum für eine natürliche Entwicklung geschaffen. Durch eine einsetzende Mäanderbildung werden nachhaltig die Hauptparameter Laufentwicklung, Längsprofil, Querprofil, Sohlenstruktur und Uferstruktur verbessert.

Durch den Einbau von Totholz oder Steinschüttungen sowie durch seitliche Abgrabungen kann der natürliche Prozess beschleunigt werden.

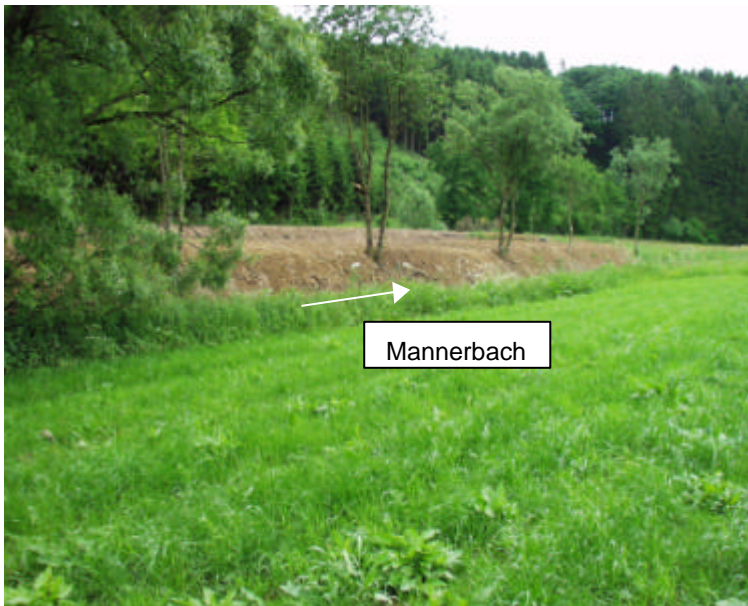
Bild 5: Abschnitt 83

Entlang dieser Gewässerabschnitte ist linksseitig eine Fischteichanlage vorhanden. Das Ufer wurde angeschüttet. Infolge des tief eingegrabenen Gewässerbettes wurde der Hauptparameter Querprofil mit 6 bzw. 7 bewertet. Die bloße Ausweisung von Uferstrandstreifen reicht hier nicht aus, um die Strukturgüteklasse auch langfristig zu verbessern. Hier wären Baumaßnahmen wie seitliche Abgrabungen oder die Anhebung der Gewässersohle erforderlich.

Deutlich zu erkennen sind die Anschüttungen am Mannerbach

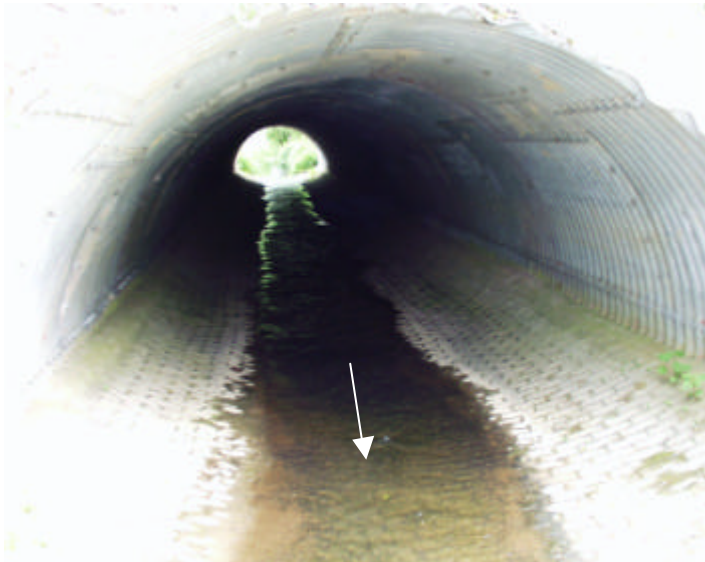
Bild 6: Abschnitt 72

Im Abschnitt 72 sind 2 lange Durchlässe unter der K 144 vorhanden. Das Gewässerbett dazwischen ist in der Sohle befestigt. Das Entfernen des Sohlenverbau bewirkt bereits kurzfristig eine Verbesserung der Hauptparameter Längsprofil, Querprofil und Sohlenstruktur sowie langfristig der Laufentwicklung.

langen Durchlässe (Bild 6) fraglich. In einzelnen Abschnitten wird die geforderte Struktur-  
güteklasse 3 nicht machbar sein.

Durch Einbau einer Schwelle am Ende des Durchlasses kann der Durchlass mit Sohlsubstrat angereichert werden. Der Hauptparameter Sohlenstruktur wird dadurch verbessert.
