Weierbach

1) Allgemeines

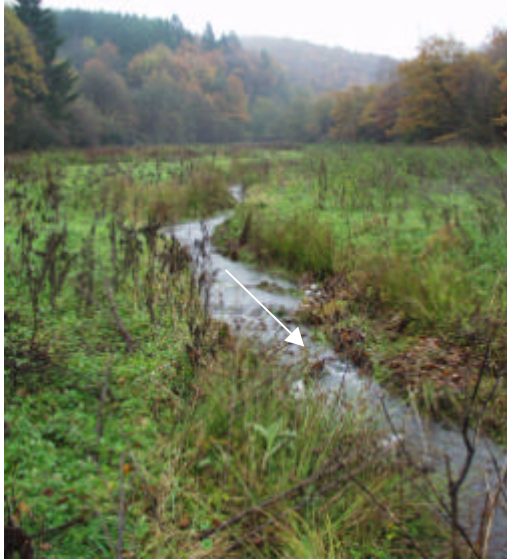
Bild 1: Abschnitt 12

In den Abschnitten oberhalb der Ortslage Waxweiler (9 bis 13) sind die gewässerbegleitenden Auewiesen sehr schmal. Eine Bewirtschaftung der Flächen erfolgte in den vergangenen Jahren nicht mehr. Ein natürlicher Uferbewuchs fehlt jedoch noch vollständig. In diesen 4 Abschnitten wäre die Entwicklung eines natürlichen Auwaldes denkbar. Möglich wäre aber auch die Ausweisung eines Korridors, damit ein Uferbewuchs (ggfls. mit einer Initialpflanzung) entstehen kann. Durch beide Möglichkeiten wäre die Güteklasse 3 in wenigen Jahren sicher zu erreichen.

Die Bilder 1 und 2 zeigen die derzeit nicht genutzten Parzellen entlang der Abschnitte 12 und 13.

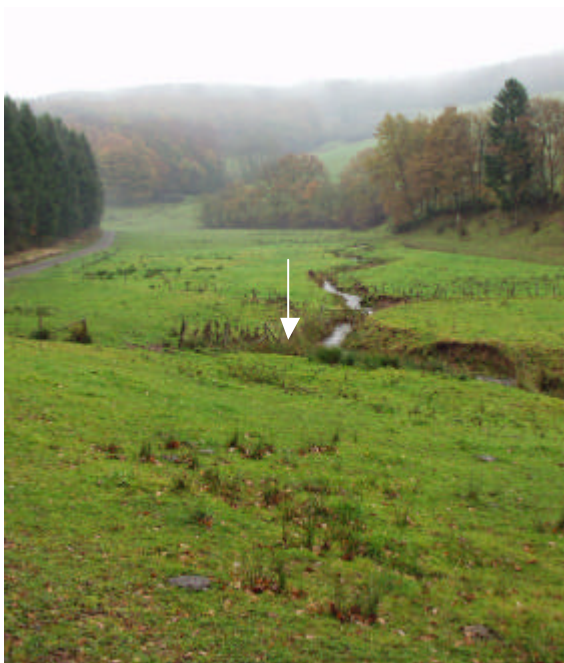
Bild 3: Abschnitt 19

Etwas anders stellt sich die Situation bezüglich der Nutzung der angrenzenden Flächen in den mit den Klassen 4 und 5 bewerteten Abschnitten 15 bis 32 dar. Hier erfolgt beidseitig eine Beweidung bis ans Ufer heran bzw. über den Weiherbach hinaus. Durch Verbiss wird das Aufkommen von Ufergehölz verhindert (Bilder 3 und 4).

Für die Ausweisung von großzügigen Randstreifen sind die Flächen zu klein. Dies ist hier auch nicht erforderlich, da die Laufkrümmung weitgehend intakt ist. Durch Einzäunung von Teilbereichen und ggfls. eine Initialpflanzung sollte in Teilbereichen ein Gehölzstreifen am Gewässer entstehen. Übergangs- und Tränkestellen für das Vieh können durchaus belassen werden. Die Gewässerstrukturgüteklasse 3 ist durch diese Maßnahme zu erreichen.

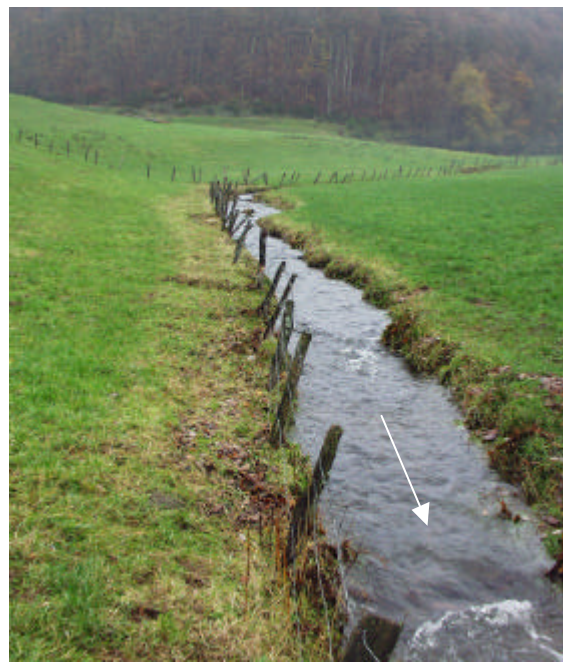
Bild 4: Abschnitte 27/28

In den Abschnitten 14, 27 und 43 sind strukturschädliche Durchlässe vorhanden. Diese sind durch die befestigte Sohle ökologisch nicht durchgängig. Im Abschnitt 14 führt ein Weg über den Weiherbach. Die Strukturgüte entspricht hier mit der Klasse 5 jedoch den Zielsetzungen, da dieser Abschnitt zur Ortslage gerechnet wird. Eine eventuelle Verbesserung der Strukturgüte ist hier nur durch den Austausch der beiden vorhandenen Rohre gegen einen Durchlass mit größerem Querschnitt möglich. Im Abschnitt 27 ist dagegen sowohl der Austausch gegen einen größeren Durchlass als auch der Bau einer Furt für die weiterhin benö-

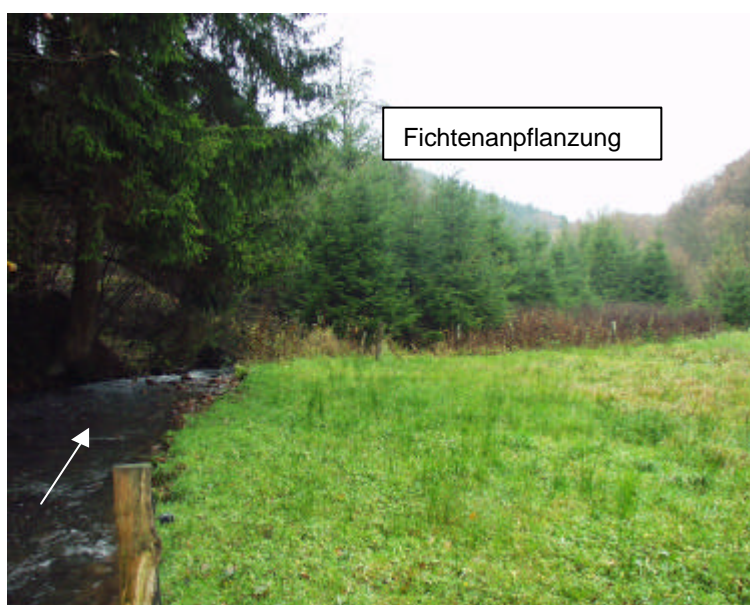
Bild 5:
Abschnitt 35

In den nach den Zielsetzungen zu verbessernden Abschnitten 34 bis 43 fließt der Weiherbach entlang des Talrandes. Linksseitig reicht Wald (überwiegend Nadelwald) bis an den Bach heran. Rechtsseitig befinden sich schmale, als Weide genutzte Wiesen, die jedoch gelegentlich von kleineren Fichtenanpflanzungen unterbrochen werden (Bild 5).

Zu erkennen ist die rechtsseitige Anpflanzung von Fichten.

Langfristig kann durch Abholzen des Nadelholzes im Zuge der geregelten Waldbewirtschaftung und Ersetzen durch Laubholz eine Verbesserung der Hauptparameter Uferstruktur und Gewässerumfeld erreicht werden. Die rechtsseitig vorhandenen jüngeren Nadelholzanpflanzungen sollten vorzeitig entfernt werden. Durch eine Einzäunung von Teilbereichen mit einer Initialpflanzung kann sich auf dieser Seite ein Uferbewuchs ausbilden, der eine weitere Verbesserung der Strukturgüte bedeuten würde. Ein Erreichen der Zielsetzung durch diese Maßnahmen ist möglich.

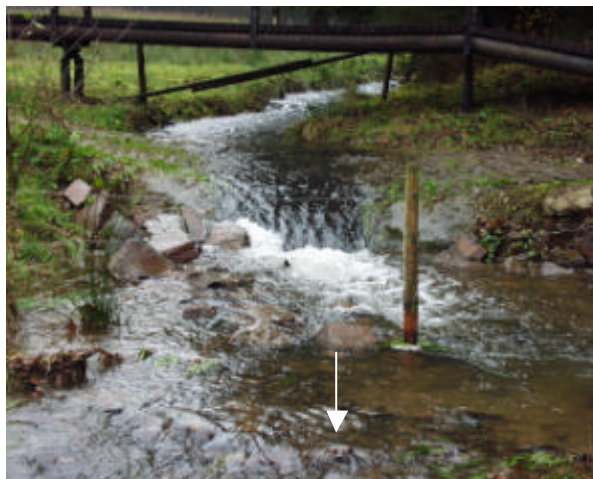
Bild 6: Abschnitt 25
gepflasterte Furt mit Sohlabsturz

Wie auf Bild 6 zu erkennen ist, hat sich im Abschnitt 25 im Anschluss an eine gepflasterte Furt ein Absturz eingestellt, der sich negativ auf die Strukturgüte auswirkt. Durch Einbringung von Gesteins- und Erdmaterial kann eine Sohlgleite hergestellt und damit der Hauptparameter Querprofil in diesem Abschnitt von 4 auf 3 verbessert werden.

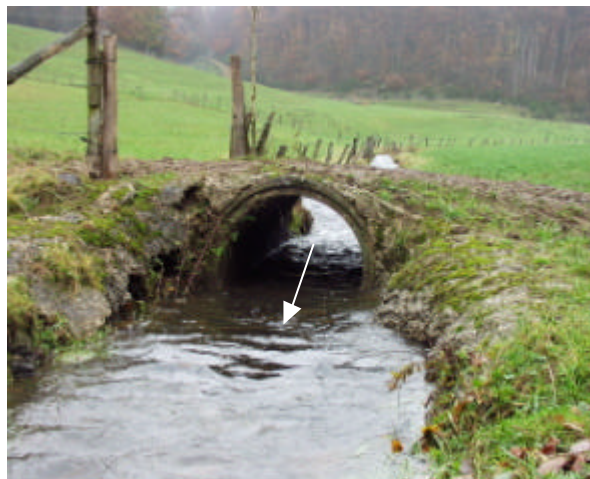
Bild 7: Abschnitt 27
Rohrdurchlass NW 1000
