Ehlenzbach

2) Auswertung der Kartierung der Gewässerstrukturgütekarte

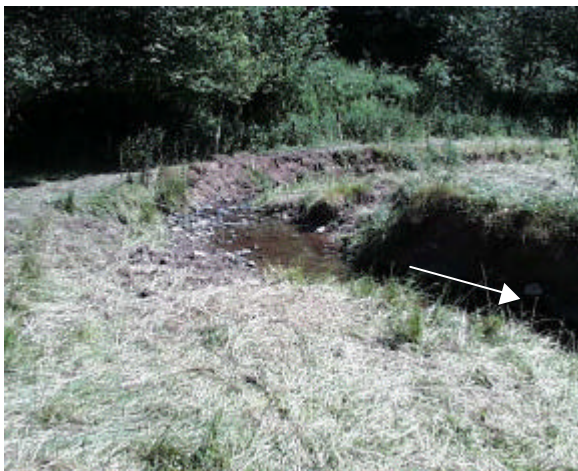
Bild 2: Abschnitt 98

Die Abschnitte 92 bis 98 befinden sich bezüglich der Laufentwicklung bereits in einem deutlich besseren Zustand. Auf Grund der fehlenden Steinstückung in der Sohle und des Vertrittes der Ufer durch Vieh hat die Mäanderbildung bereits eingesetzt.

Deutlich zu erkennen ist die durch Vieh-
vertritt vorhandene Auskolkung.

Eine Ausweisung von Randstreifen ist in diesen Abschnitten nicht möglich, da die gewässerbegleitenden Wiesen zu schmal sind. Eine weitere Bewirtschaftung wäre nicht mehr interessant. Durch teilweise Einzäunung des Ehlenzbaches könnte jedoch Bewuchs am Gewässer aufkommen und sich so die Strukturgütekategorie von derzeit vier und fünf auf drei verbessern. Weitere Maßnahmen sind in diesem, größtenteils im Eigentum der Gemeinde Plütscheid stehenden, Teil nicht erforderlich.

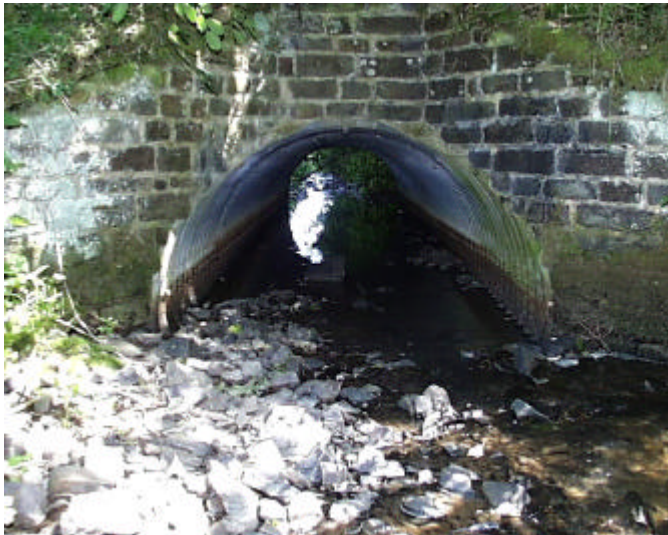
Bild 4: Durchlass in Abschnitt 91

Rohrdurchlässe sind in den Abschnitten 91, 98 und 110 vorhanden. Der Durchlass im Abschnitt 91 (Bild 4) ist bereits mit Sohlsubstrat angereichert. Die beiden anderen Durchlässe haben eine befestigte Sohle. Durch den Einbau von Schwellen am Ende der Durchlässe kann infolge der Anreicherung mit Sohlsubstrat die Strukturgüte (Längsprofil und Sohlenstruktur) verbessert werden.

Verbesserungen sind hier nicht erforderlich. Die Gewässersohle geht bereits durch den Durchlass hindurch. Durch den großen Querschnitt ist der Lichteintrag gewährleistet.
