Ehlenzbach

1) Allgemeines

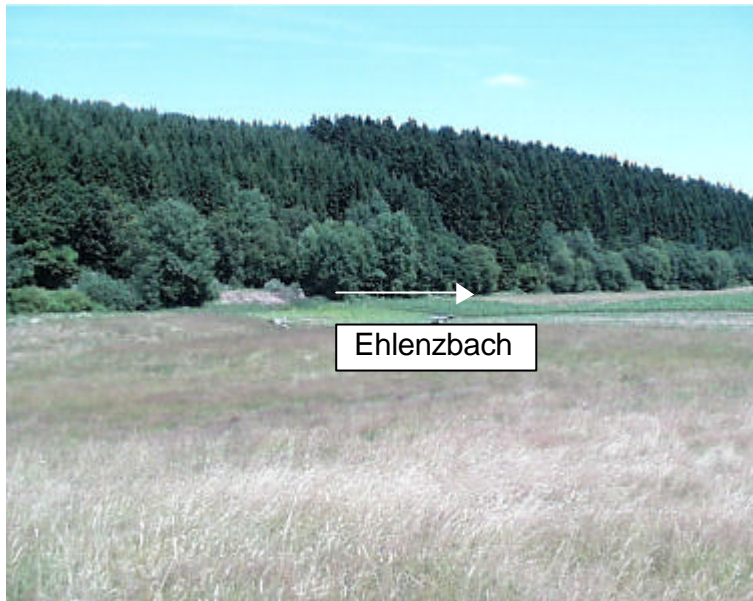
Bild 1:
Abschnitte 86 und 87

In den Abschnitten 83 bis 90 wurde der Ehlenzbach begradigt und an den Talrand gedrängt. Einseitig hat sich auf Grund des begleitenden Weges ein Gehölzsaum gebildet, auf der anderen Seite werden die Flächen bis an den Gewässerrand landwirtschaftlich durch Wiesen und Acker genutzt. Zudem sind in diesem Bereich die Gewässersohle und die Uferböschungen durch eine Steinstickung befestigt.

Zu erkennen ist die gestreckte
Linienführung am Talrand

Voraussetzung für eine Verbesserung der Strukturgüte sind hier die Ausweisung von Randstreifen und die zumindest teilweise Beseitigung der Steinstückung. Für die Ausweisung von Randstreifen steht in diesem Bereich ausreichend Platz zur Verfügung, ohne dass die Bewirtschaftung der weiteren Flächen eingeschränkt wird. Langfristig können die Hauptparameter Laufentwicklung, Längsprofil, Querprofil sowie kurzfristig die Ufer- und die Sohlstruktur verbessert werden. Durch seitliche Abgrabungen im Zusammenhang mit der Entfernung der Sohl- und Uferbefestigung kann dieser Vorgang beschleunigt werden.

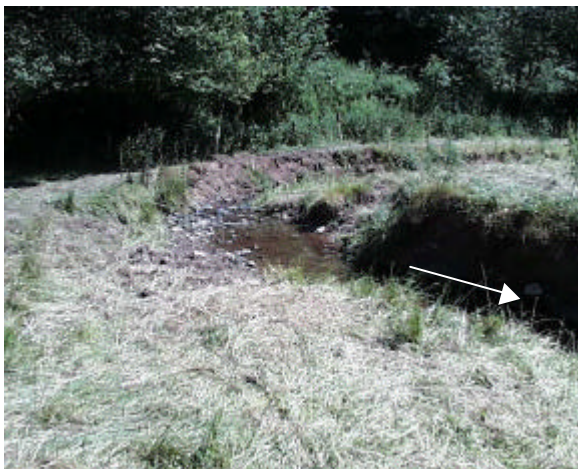
Bild 2: Abschnitt 98

Die Abschnitte 92 bis 98 befinden sich bezüglich der Laufentwicklung bereits in einem deutlich besseren Zustand. Auf Grund der fehlenden Steinstückung in der Sohle und des Vertrittes der Ufer durch Vieh hat die Mäanderbildung bereits eingesetzt.

Deutlich zu erkennen ist die durch Vieh-
vertritt vorhandene Auskolkung.

Eine Ausweisung von Randstreifen ist in diesen Abschnitten nicht möglich, da die gewässerbegleitenden Wiesen zu schmal sind. Eine weitere Bewirtschaftung wäre nicht mehr interessant. Durch teilweise Einzäunung des Ehlenzbaches könnte jedoch Bewuchs am Gewässer aufkommen und sich so die Strukturgütekategorie von derzeit vier und fünf auf drei verbessern. Weitere Maßnahmen sind in diesem, größtenteils im Eigentum der Gemeinde Plütscheid stehenden, Teil nicht erforderlich.

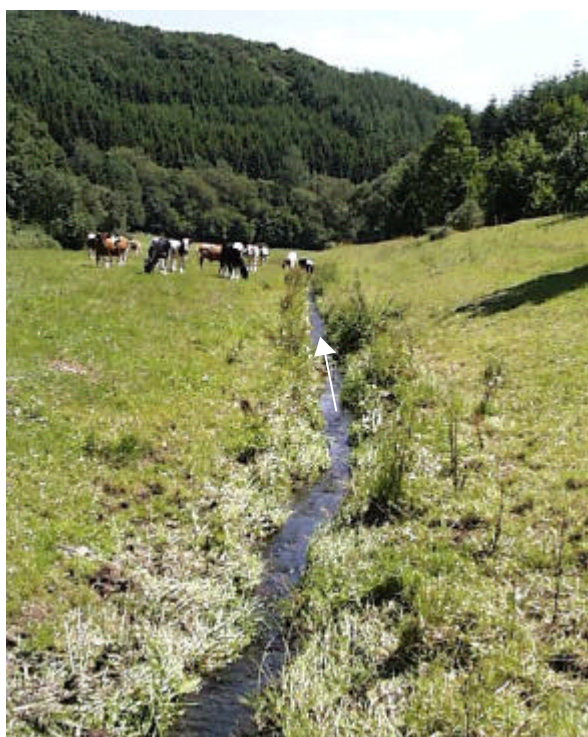
Bild 3: Abschnitt 111

In den Abschnitten 99 bis 118 ist die Sohle wiederum mit einer Steinstickung befestigt, was eine durchgehende Bewertung der Hauptparameter Laufentwicklung, Querprofil und Sohlenstruktur mit 7 zu Folge hat. Da zudem beidseitig bis an das Gewässer heran eine Beweidung stattfindet, wurde auch die Uferstruktur mit 7 bewertet.

Ein begradigter und mit einer Steinstickung befestigter Abschnitt des Ehlenzbaches. Infolge des Verbisses durch das Vieh kommt kein Uferbewuchs auf.

Grundvoraussetzung für die Verbesserung der Strukturgüte in diesem Bereich ist die Entfernung der Steinstickung. Eine durchgehende Ausweisung von Gewässer-Randstreifen wird kaum möglich sein, da teilweise (Abschnitte 110 bis 118) die begleitenden Wiesen sehr schmal sind und durch eine Ausweisung von Randstreifen die verbleibenden Flächen für eine Bewirtschaftung uninteressant werden. Lediglich in den Abschnitten 105 bis 109 haben die angrenzenden Wiesen eine ausreichende Breite. Die Flächen an den Abschnitten 99 bis 104 wurden zum Zeitpunkt der Begehung größtenteils nicht genutzt, sind für eine Ausweisung von Randstreifen jedoch zu schmal.

Möglich wäre jedoch grundsätzlich die Ausweisung eines 5 m breiten Gewässer-Korridors, in dem sich der Ehlenzbach naturnah entwickeln kann. Durch eine teilweise Einzäunung des Ehlenzbaches nach Entfernung der Sohlbefestigung kann dann zumindest ein Saumstreifen mit standortgerechtem Bewuchs entstehen.

Auf Grund der geraden Führung in der Talsohle (Bild 3) sind in den Abschnitten 99 bis 118 zusätzlich Baumaßnahmen zur Mäanderbildung erforderlich (seitliche Abgrabungen, Totholz einbau oder Einbringung von Steinschüttungen). Durch die Maßnahmen könnten alle Hauptparameter zwar erst langfristig, aber nachhaltig verbessert werden. Da das Profil infolge der Steinstückung noch flach ausgebildet ist, sind die Voraussetzungen für eine natürliche Entwicklung günstig.

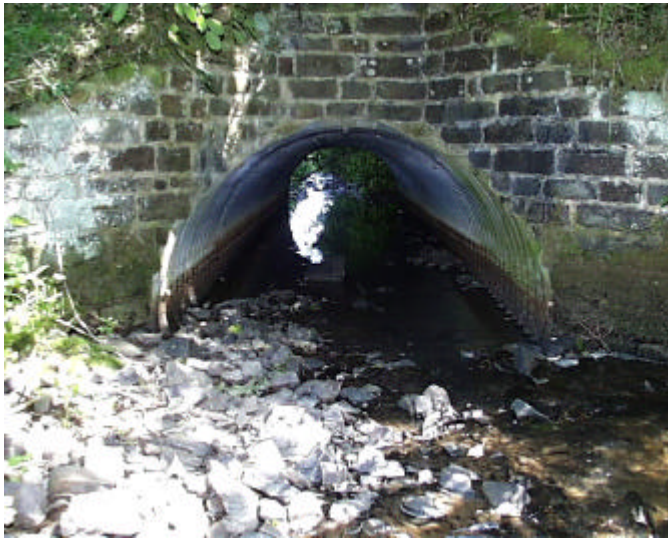
Bild 4: Durchlass in Abschnitt 91

Rohrdurchlässe sind in den Abschnitten 91, 98 und 110 vorhanden. Der Durchlass im Abschnitt 91 (Bild 4) ist bereits mit Sohlsubstrat angereichert. Die beiden anderen Durchlässe haben eine befestigte Sohle. Durch den Einbau von Schwellen am Ende der Durchlässe kann infolge der Anreicherung mit Sohlsubstrat die Strukturgüte (Längsprofil und Sohlenstruktur) verbessert werden.

Verbesserungen sind hier nicht erforderlich. Die Gewässersohle geht bereits durch den Durchlass hindurch. Durch den großen Querschnitt ist der Lichteintrag gewährleistet.
