Enz

3) Vergleich mit der Örtlichkeit - Möglichkeiten zur Verbesserung

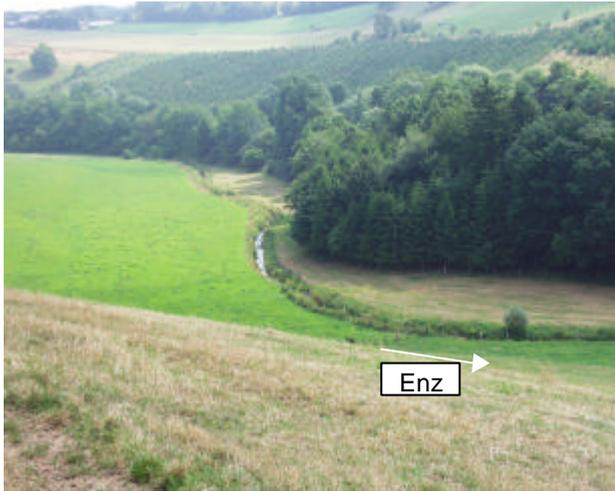
Bild 1: Abschnitte 320 und 321

In den Abschnitten 310 bis 319 ist einseitig Wald vorhanden, auf der anderen Seite erfolgt eine Grünlandnutzung. Die Ausweisung eines einseitigen 5 bis 10 m breiten Gewässerrandstreifens wäre hier möglich. Eine beidseitige Grünlandnutzung erfolgt in den Abschnitten 320 bis 321. Die linksseitige Wiese ist jedoch so schmal, dass bei der Ausweisung von Randstreifen hier ein vollständiger Erwerb erforderlich ist, da keine nutzbaren Flächen mehr übrig bleiben. Auf der anderen Seite ist die Ausweisung eines Randstreifens problemlos möglich (Bild 1).

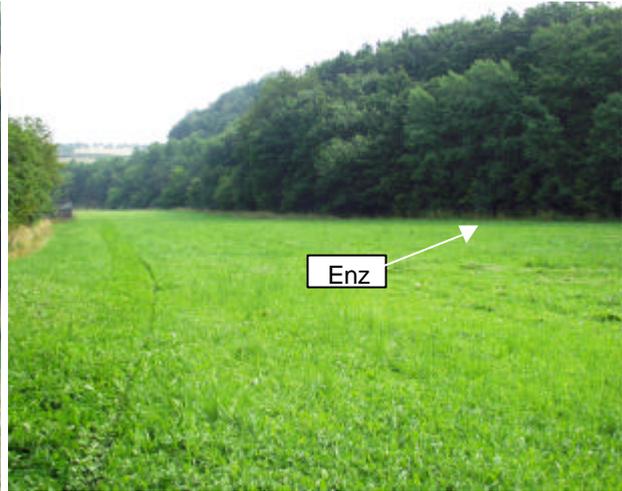
Bild 2: Abschnitte 324 und 325

Entlang des Waldrandes fließt die Enz wiederum in den Abschnitten 322 bis 329. Im Grünland am rechtsseitigen Ufer ist die Ausweisung eines 5 bis 10 m breiten Randstreifens ohne Beeinträchtigung der weiteren Nutzung möglich (Bild 2). Da jedoch in diesem Bereich die Uferböschung mit einem Steinwurf bzw. einer Steinschüttung gesichert ist, reicht die bloße Ausweisung von Randstreifen nicht aus. Damit sich eine Mäanderbildung einstellen kann, muss die Böschungssicherung zumindest teilweise entfernt werden. In diesem Zusammenhang wären seitliche Abgrabungen der Uferböschung sowie der Einbau der entfernten Steinstückung als Schüttungen sinnvoll, um die Mäanderbildung zu beschleunigen.

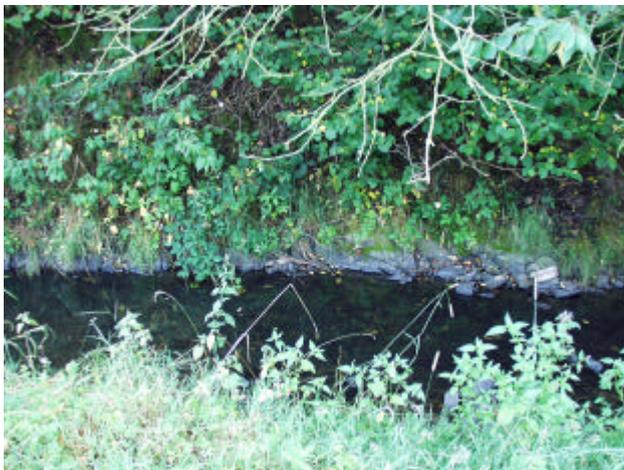
Bild 3: Abschnitt 324

Zu erkennen ist die aus einer Steinstückung bestehende Sohl und Böschungsbefestigung.

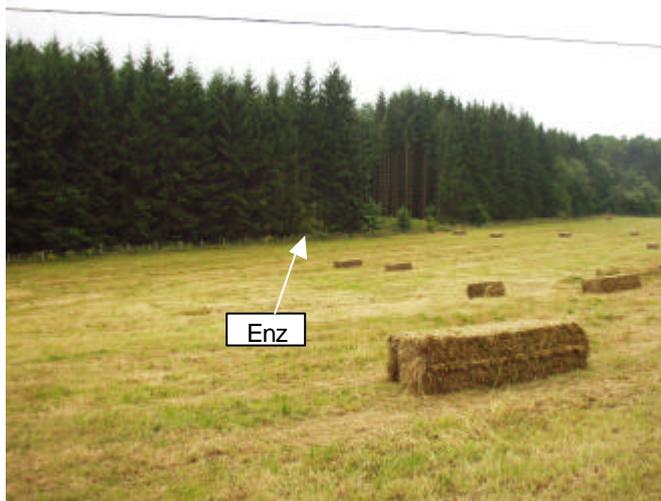
Bild 4: Abschnitt 335

Auch in diesem Abschnitt fließt die Enz begradigt am Waldrand entlang. Rechtsseitig erfolgt die ackerbauliche Nutzung bis ans Ufer heran. Durch die Ausweisung eines Gewässerrandstreifens können die Voraussetzungen für eine natürliche Entwicklung geschaffen werden. Eine weitere Verbesserung ist langfristig durch die Entfernung der Fichten und die linksseitige Ausweisung eines Randstreifens zu erreichen.

Die Ausweisung der Randstreifen bewirkt kurzfristig eine Verbesserung der Hauptparameter Uferstruktur und Gewässerumfeld und zieht langfristig die Verbesserung der anderen Hauptparameter nach sich. In den Abschnitten 331 bis 338 ist die Gewässersohle gestickt. Damit sich eine Mäanderbildung einstellen kann, muss die Sohlbefestigung zumindest teilweise entfernt werden. Auch hier wären seitliche Abgrabungen und der Einbau der entfernten Steinstückung als seitliche Schüttungen sinnvoll.

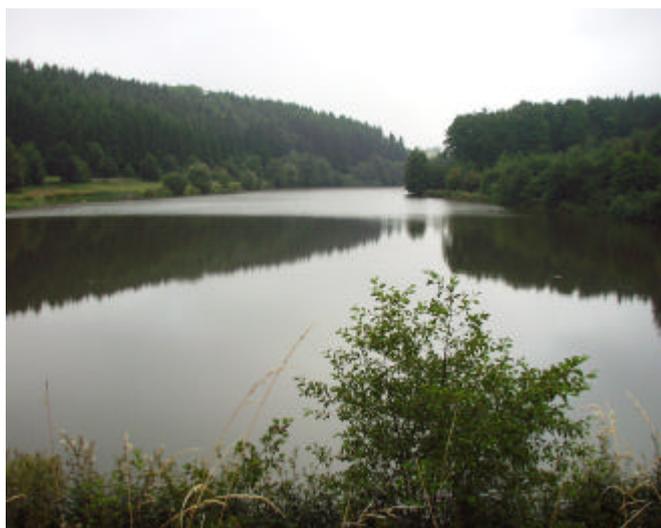
Bild 5: Abschnitte 331 bis 338
Stausee Arzfeld

Im Bereich des Stausees Arzfeld ist die Enz durchgehend in die Strukturgüteklasse 7 eingestuft worden. Eine Verbesserung der Gewässerstruktur ist hier nicht möglich.

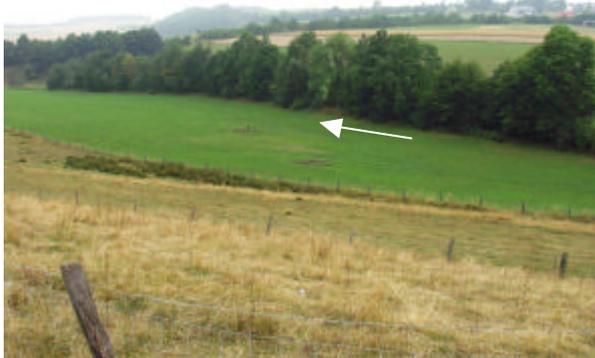
Bild 6: Abschnitte 347 bis 348

Oberhalb des Staussees fließt die Enz wiederum in der bekannten gestreckten Linienführung bis einschließlich Abschnitt 350. In großen Teilen erfolgt auf beiden Seiten eine landwirtschaftliche Nutzung bis an die Ufer heran. In kleineren Teilen hat sich ein Saumstreifen entlang der Ufer gebildet, bestehend aus Einzelgehölzen oder als Galerie (einzelilige Gehölzreihe) ausgebildet. Für eine natürliche Entwicklung der Enz reicht dies jedoch nicht aus. Die beidseitige Ausweisung von 5 m Randstreifen ist hier erforderlich und möglich. Eine langfristige Verbesserung aller Hauptparameter wird dadurch erreicht.

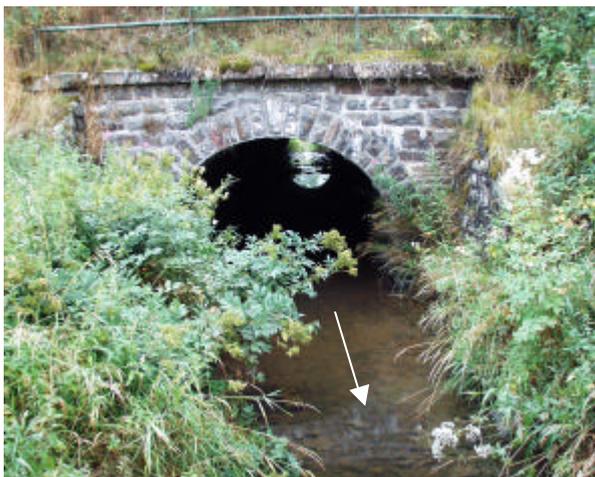
Bild 7: Abschnitt 345
Durchlass durch den Bahndamm

Im Abschnitt 345 kreuzt die ehemalige Bahntrasse die Enz. Als Durchlass ist ein gemauertes Bogenprofil vorhanden. Kurz unterhalb des Durchlasses befinden sich ein ca. 0,8 m hoher Absturz und eine Brücke. Für die Verbesserung der Strukturgüte wäre der Umbau des Absturzes in eine Sohlgleite erforderlich. Auf Grund der unmittelbar anschließenden Brücke ist dies jedoch nicht möglich. Erst wenn die Brücke versetzt oder beseitigt werden kann, ist dies möglich.

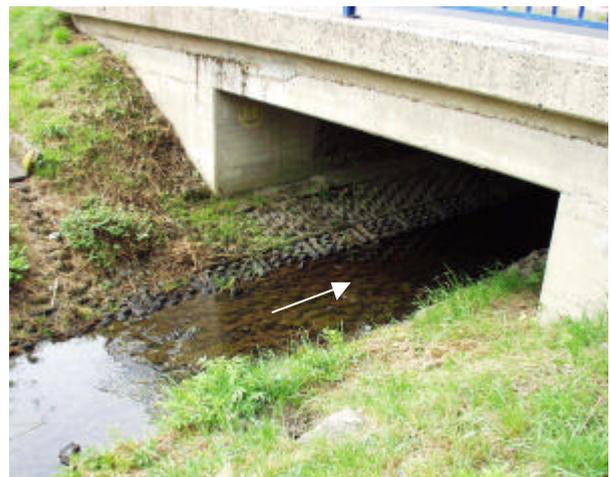
Bild 8: Abschnitt 350
Brücke der K 58 mit befestigter Sohle
