Halenbach

3) Vergleich mit der Örtlichkeit - Möglichkeiten zur Verbesserung

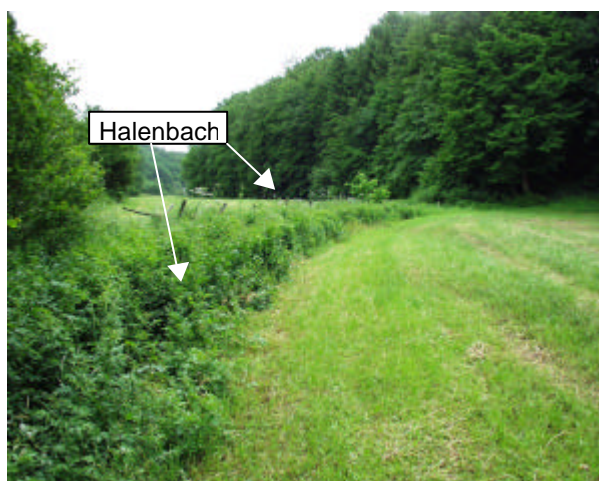
Bild 1: Abschnitte 1 und 2

Der Halenbach fließt auf seiner gesamten Länge am Talrand mit einer gestreckten bis gradlinigen Führung. Gewässerrandstreifen sind keine vorhanden. Charakteristisch für den Halenbach unterhalb der Ortslage Halenbach ist die einseitige, bis an die Uferböschung heranreichende Grünlandnutzung und der vorhandene Wald auf der anderen Seite.

Im Abschnitt 1 ist die Sohle des Halenbaches zudem teilweise mit Betongittersteinen befestigt. Diese sollten entfernt werden.

Voraussetzung für eine Verbesserung der Strukturgüte in diesem Bereich ist die Ausweisung von Gewässerrandstreifen. Durch die Ausweisung eines einseitigen 5 m breiten Randstreifens in den Abschnitte 1 bis 14 sind folgende Verbesserungen zu erwarten:

- kurzfristige Verbesserung der Uferstruktur
- Langfristig wird der erforderliche Raum für eine natürliche Entwicklung geschaffen. Durch eine einsetzende Mäanderbildung werden nachhaltig die Hauptparameter Laufentwicklung, Längsprofil, Querprofil, Sohlenstruktur und Uferstruktur verbessert.

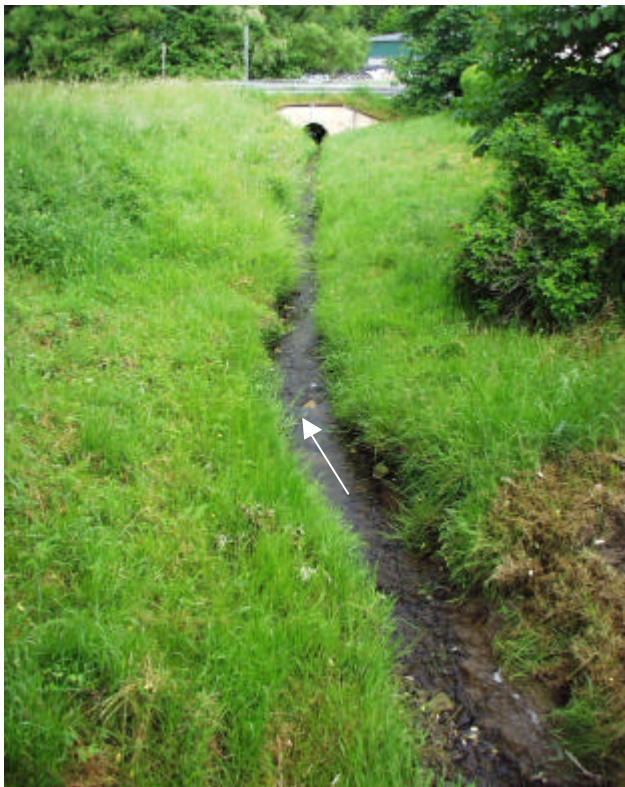
Bild 3: Abschnitt 15
(Ortslage Halenbach)

Auch im Bereich der Ortslage Halenbach (Abschnitte 15 und 16) ist der Bachlauf begradigt und teilweise in der Sohle befestigt.

Alle Hauptparameter wurden mit 6 bzw. 7 bewertet.

Im Bereich des Rohrdurchlasses NW 1200 ist die Sohle befestigt. Durch Entfernen der Sohlbefestigung vor und hinter dem Durchlass sowie dem Einbau einer Schwelle zur Anreicherung mit Sohlsubstrat in den Durchlass können die Sohlenstruktur und das Längsprofil kurzfristig verbessert werden.

Durch seitliche Abgrabungen und den Einbau von Steinschüttungen können die Laufentwicklung, das Querprofil sowie die Sohlenstruktur verbessert werden. Durch eine Initialpflanzung wird der Hauptparameter Uferstruktur verbessert.

Der auf Bild 3 abgebildete Abschnitt innerhalb der Ortslage Halenbach bietet ausreichend Raum für die vorgeschlagene Renaturierung

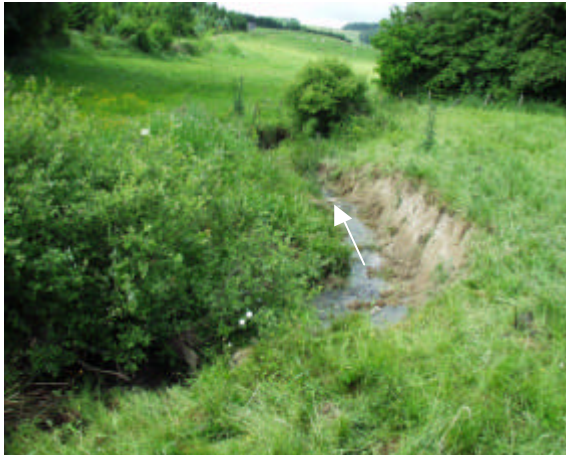
Bild 4: Abschnitt 23

Oberhalb der Ortslage fließt der Halenbach überwiegend durch Grünland. Die landwirtschaftliche Nutzung erfolgt auf beiden Seiten bis an das Ufer heran.

In diesem Bereich hat durch den aufgekommenen Bewuchs eine natürliche Entwicklung des Halenbaches begonnen.

Durch die Ausweisung eines 10 m breiten Gewässer-Korridors kann der vorhandene Uferbewuchs gesichert und die Strukturgüte langfristig und nachhaltig verbessert werden. Kurzfristig wird damit die Uferstruktur, langfristig werden die Hauptparameter Laufentwicklung, Längsprofil, Querprofil, Sohlen- und Uferstruktur verbessert.

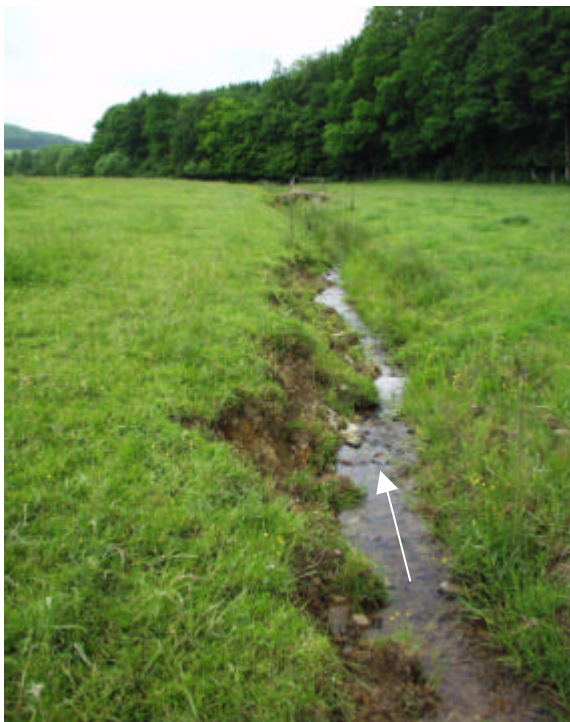
Bild 5: Abschnitt 27

Infolge des Vertrittes durch Vieh hat sich bereits eine beginnende Seitenerosion eingestellt. Die Tiere verhindern jedoch durch Verbiss jegliches Auswachsen von Ufergehölzen.
