Halenbach

1) Allgemeines

3) Vergleich mit der Örtlichkeit - Möglichkeiten zur Verbesserung

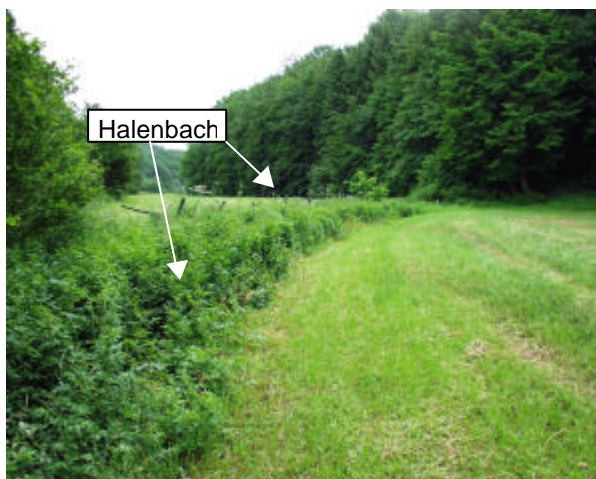
Bild 1: Abschnitte 1 und 2

Der Halenbach fließt auf seiner gesamten Länge am Talrand mit einer gestreckten bis gradlinigen Führung. Gewässerrandstreifen sind keine vorhanden. Charakteristisch für den Halenbach unterhalb der Ortslage Halenbach ist die einseitige, bis an die Uferböschung heranreichende Grünlandnutzung und der vorhandene Wald auf der anderen Seite.

Im Abschnitt 1 ist die Sohle des Halenbaches zudem teilweise mit Betongittersteinen befestigt. Diese sollten entfernt werden.

Voraussetzung für eine Verbesserung der Strukturgüte in diesem Bereich ist die Ausweisung von Gewässerrandstreifen. Durch die Ausweisung eines einseitigen 5 m breiten Randstreifens in den Abschnitte 1 bis 14 sind folgende Verbesserungen zu erwarten:

- kurzfristige Verbesserung der Uferstruktur
- Langfristig wird der erforderliche Raum für eine natürliche Entwicklung geschaffen. Durch eine einsetzende Mäanderbildung werden nachhaltig die Hauptparameter Laufentwicklung, Längsprofil, Querprofil, Sohlenstruktur und Uferstruktur verbessert.

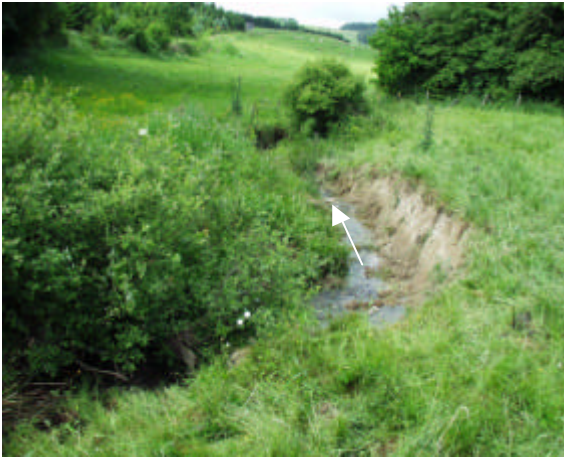
Bild 4: Abschnitt 23

Oberhalb der Ortslage fließt der Halenbach überwiegend durch Grünland. Die landwirtschaftliche Nutzung erfolgt auf beiden Seiten bis an das Ufer heran.

In diesem Bereich hat durch den aufgekommenen Bewuchs eine natürliche Entwicklung des Halenbaches begonnen.

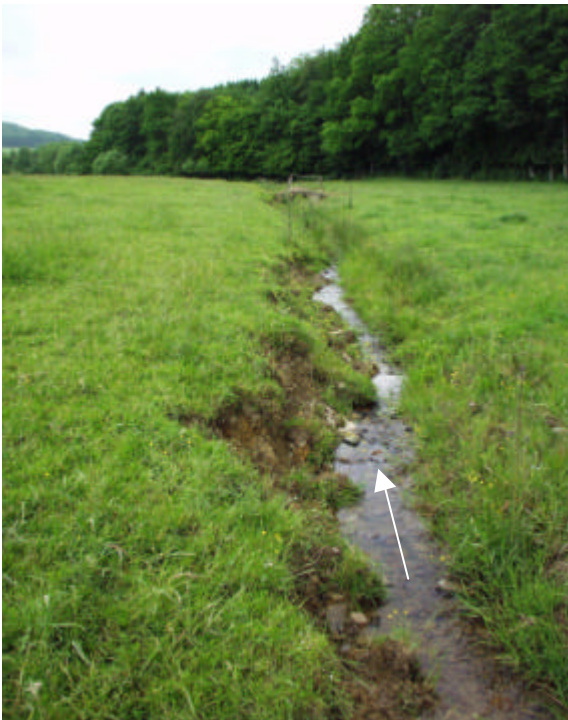
Bild 5: Abschnitt 27

Infolge des Vertrittes durch Vieh hat sich bereits eine beginnende Seitenerosion eingestellt. Die Tiere verhindern jedoch durch Verbiss jegliches Auswachsen von Ufergehölzen.

Durch die Ausweisung eines 10 m breiten Gewässer-Korridors kann der vorhandene Uferbewuchs gesichert und die Strukturgüte langfristig und nachhaltig verbessert werden. Kurzfristig wird damit die Uferstruktur, langfristig werden die Hauptparameter Laufentwicklung, Längsprofil, Querprofil, Sohlen- und Uferstruktur verbessert.
