Heimbach

3) Vergleich mit der Örtlichkeit - Möglichkeiten zur Verbesserung

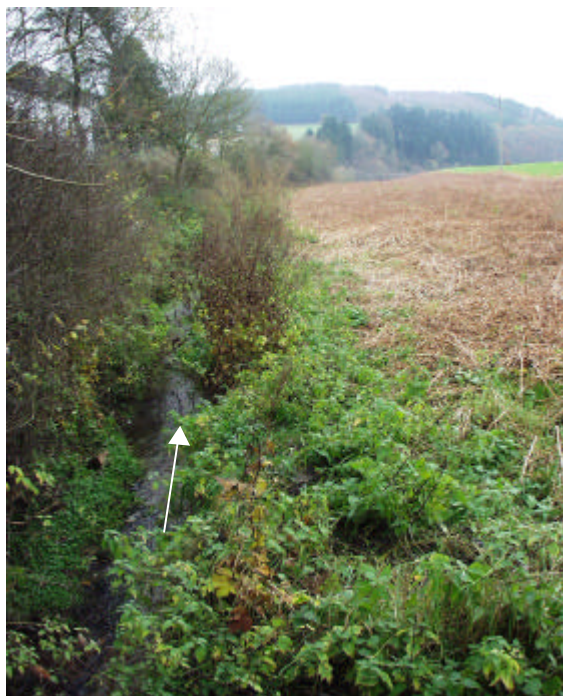
Bild 1: Abschnitt 44

In den anschließenden, nicht mehr bewerteten Abschnitten 36 bis 45 wurde der Heimbach begradigt. Linksseitig ist zwischen dem Parallelweg und dem Bach etwas Uferbewuchs vorhanden. Rechtsseitig reichen Ackerflächen bis ans Ufer heran. Hier sollte ein mindestens 5 m breiter Gewässerrandstreifen ausgewiesen werden, damit ausreichend Raum für eine natürliche Entwicklung zur Verfügung steht. Um diese Entwicklung zu begünstigen, sind auf Grund des Höhenunterschiedes zum Acker Abgrabungen an der Uferböschung erforderlich. Im Abschnitt 39 ist ein Rohrdurchlass vorhanden, dessen Austausch keine großen Kosten verursachen würde. Sehr kostenintensiv hingegen wäre der Austausch des Rohrdurchlasses durch die B 410 im Abschnitt 45.

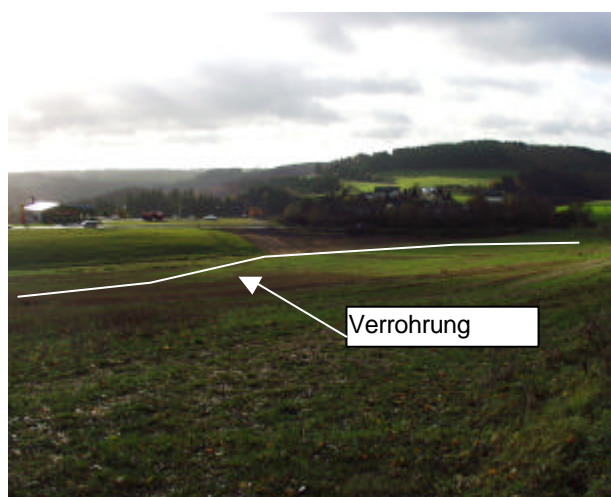
Bild 2: verrohrter Teil des Heimbaches

In der sich anschließenden Strecke, der geplanten Offenlegung, verläuft die Talsohle bereits in einer geschlängelten Form. Mit der Ausweisung eines 10 m bis 15 m breiten Korridors könnte hier langfristig wieder ein natürliches Gewässer entstehen.

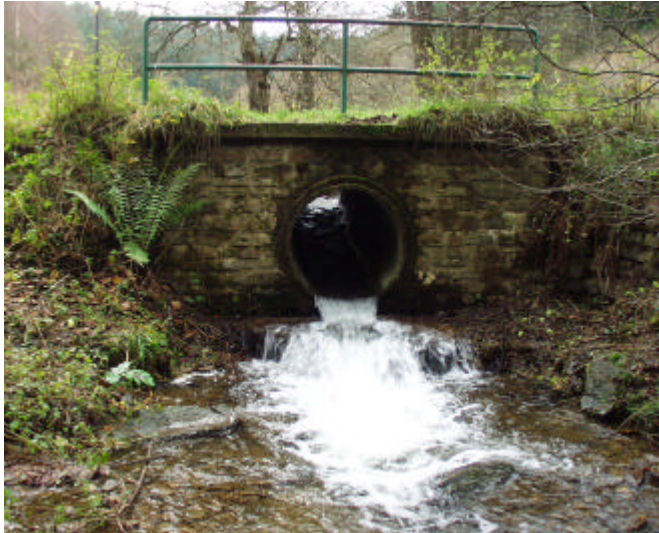
Bild 2: Abschnitt 1

In den Abschnitten 2, 19 und 23 sind strukturschädliche Durchlässe vorhanden, die jedoch auch weiterhin erforderlich sind. Für den Einbau einer Schwelle sind die Nennweiten zu klein, ein Austausch gegen Rohre mit einem größeren Durchmesser ist sehr aufwändig. Im Abschnitt 23 entspricht die Gewässerstrukturgüte trotz des ca. 20 m langen Durchlasses der Zielsetzung. Als Möglichkeit zur Verbesserung bei den anderen beiden Durchlässen bleibt nur die Verlegung von Durchlässen mit größeren Querschnitten, die zur Hälfte einge-

Durchlass NW 800 bei der Querung eines bituminös befestigten Wirtschaftsweges kurz vor der Mündung in die Irsen

graben und mit Sohlsubstrat gefüllt werden. Eine Verbesserung entsprechend der Zielsetzung allein durch diese Maßnahme ist jedoch nicht zu erwarten.

Die Umgestaltung der am Heimbach vorhandenen Rohrdurchlässe ist sehr kostenintensiv und erzielt nicht den gewünschten Effekt. Deren Austausch sollte daher nicht weiter verfolgt werden.
