Hochwasser- und Starkregenvorsorgekonzept für die Ortsgemeinde Waxweiler

Verbandsgemeinde Arzfeld – Ortsgemeinde Waxweiler

INGENIEURBÜRO Reihnsner	Straßenbau	-	Bauleitplanung
	Wasserwirtschaft	-	Ing.-Vermessung
	GIS	-	Wasserversorgung
	Wasserbau	-	Konstr. Ingenieurbau
	Industriebau	-	Abwassertechnik
	Kanalsanierung	-	SiGe-Koordination
	54516 Wittlich		Eichenstraße 45
	fon: 0 65 71 / 90 25-0		fax: 0 65 71/90 25-29
	mail: info@reihnsner.de		page: www.reihnsner.de

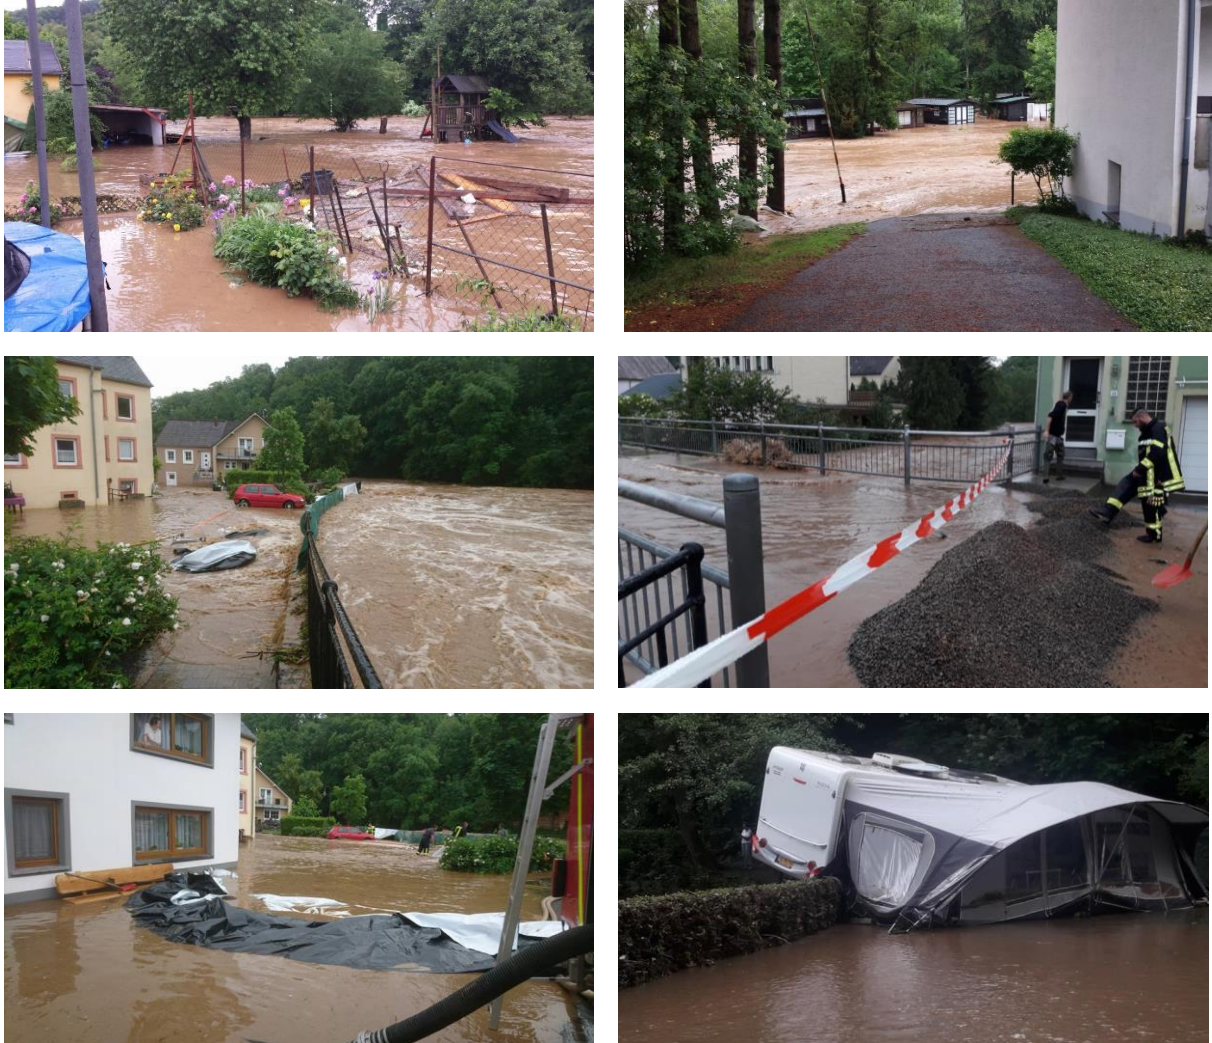
Abbildung 10: Auswahl an Fotos vom Prümhochwasser 2018 in Waxweiler

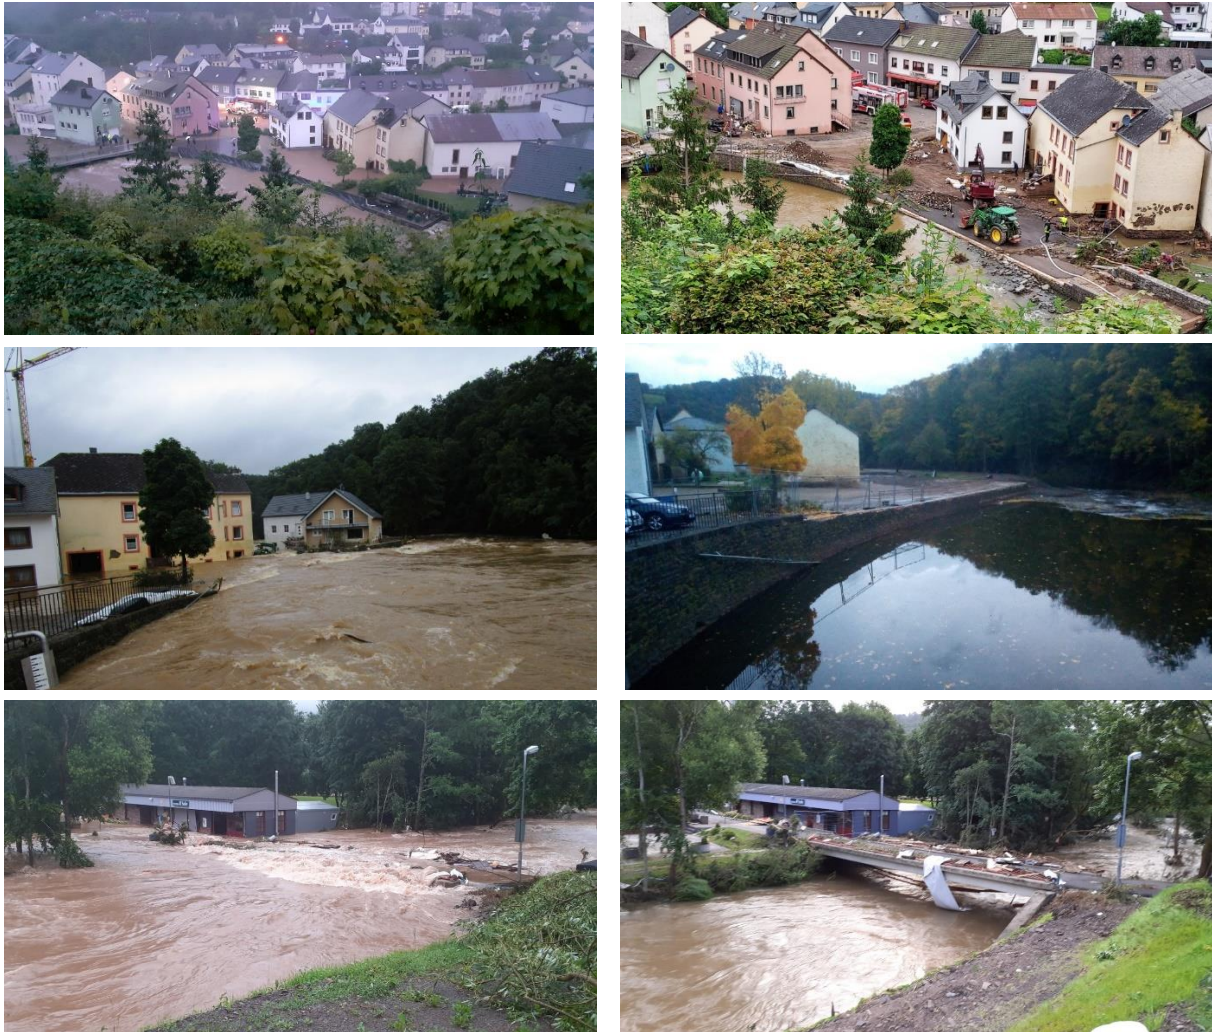
Abbildung 11: links während des Ereignisses am 14.07.2021, rechts nach Rückgang des Hochwasser an der Prüm

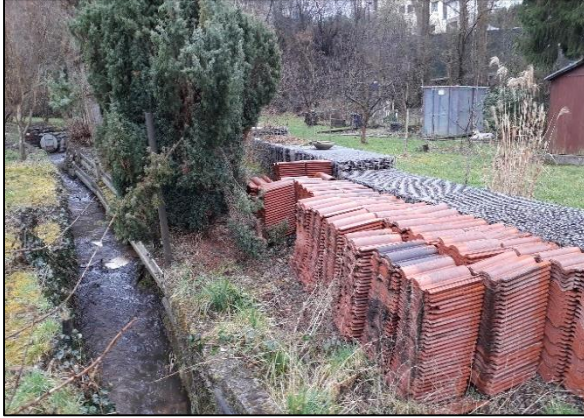
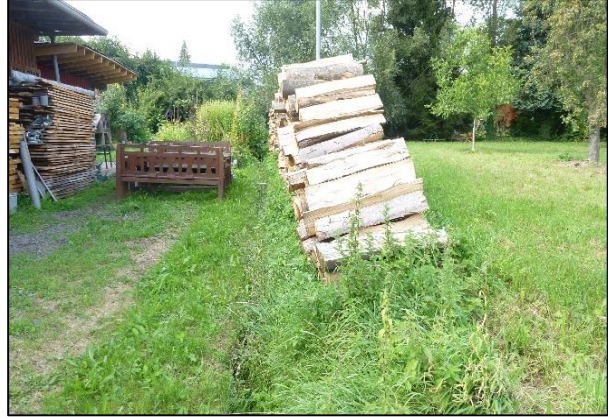
Abbildung 19: Unsachgemäße Lagerung von Holz und anderem Material am Gewässer

Die Gewässernutzung muss dahingehend geändert werden, dass jegliche, vom Abtrieb gefährdete Gegenstände, aus dem Gewässerumfeld entfernt oder entsprechend fixiert werden (§ 38 WHG u. § 33 LWG). Dies sollte auch im Eigeninteresse aller Anlieger selbst geschehen, da jeder Grundstücksbesitzer für Schäden haftet, welche auf eine unsachgemäße Lagerung von Gegenständen auf seinem Grundstück zurückzuführen sind. Die Lagerung von Bauschutt, Holz und Grünabfällen im direkten Gewässerumfeld stellt einen Straftatbestand dar, da dadurch die Gewässergüte nachteilig verändert wird (§ 326 StGB).

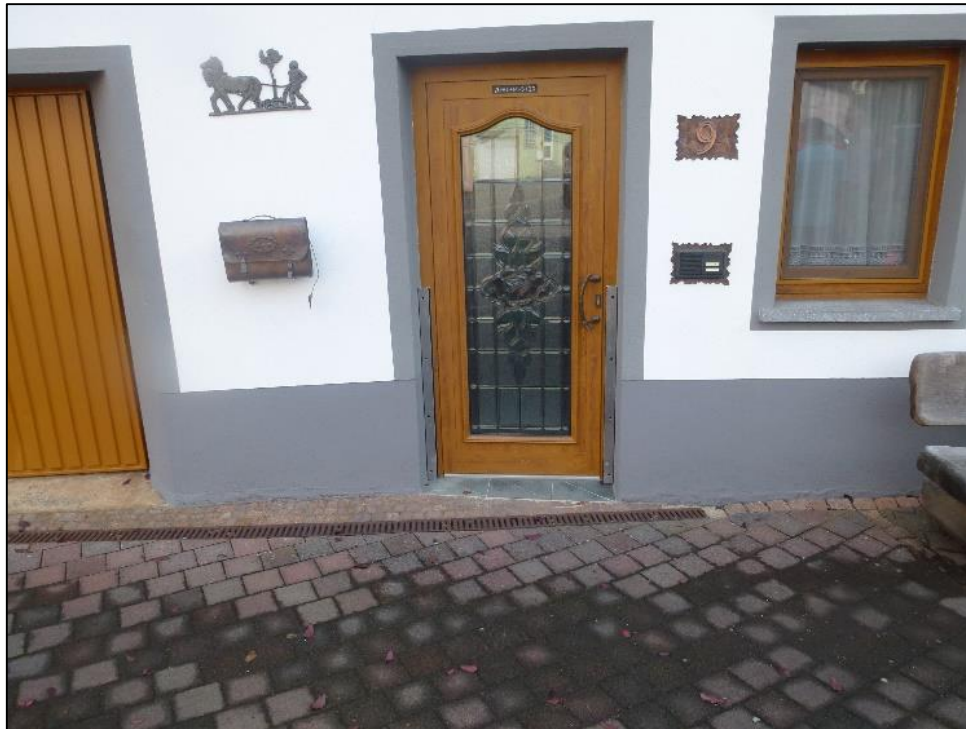
Abbildung 36: Objektschutzmaßnahme am Hauseingang Am Kanal 9 in Waxweiler

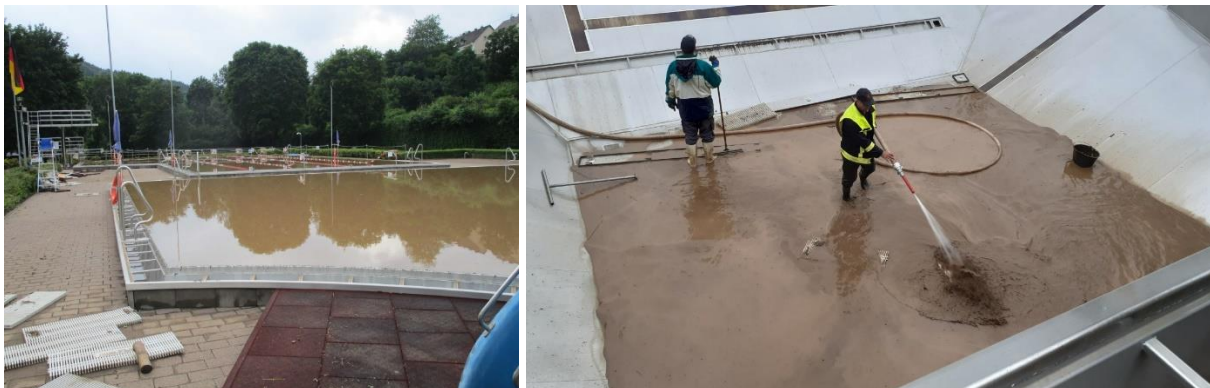
Das Freibad von Waxweiler liegt außerhalb des ÜSG aber innerhalb der Aue und wurde beim Julihochwasser 2021 ebenfalls immens überflutet und beschädigt. Vor allem durch den Eintrag von Bodenmaterial kam es zu hohen Schäden an den Betriebseinrichtungen des Freibades.

Abbildung 38: beschädigtes Freibad in Waxweiler nach dem Julihochwasser 2021

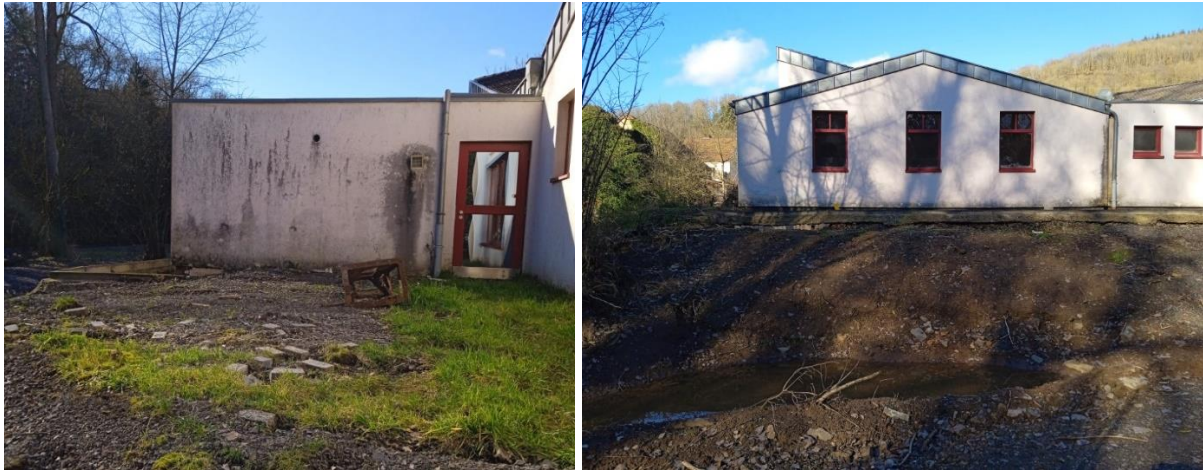
Abbildung 39: Anbau des vom Julihochwasser 2021 beschädigten Dorfgemeinschaftshauses

Zunächst wäre hier der **Abbruch des beim Hochwasser 2021 beschädigten Anbaues des Dorfgemeinschaftshauses** zu nennen. Am gegenüberliegenden Ufer besteht die

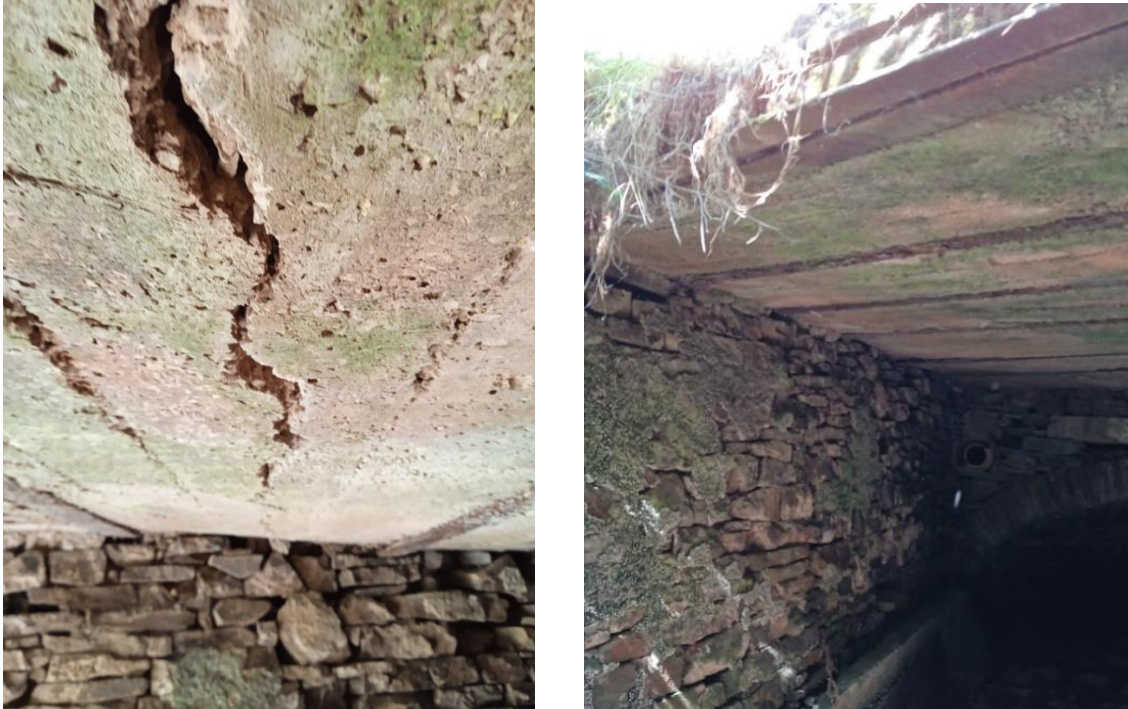
Abbildung 43: Rissbildung in der Decke und Korrosion Stahlträger vom Durchlass im Scheuerweg
Direkt hinter diesem Durchlass ist ein großes Stück des in Fließrichtung linken Ufers bis an den Straßenrand abgebrochen und hat einen Schacht freigespült, wie Abbildung 44 zeigt.

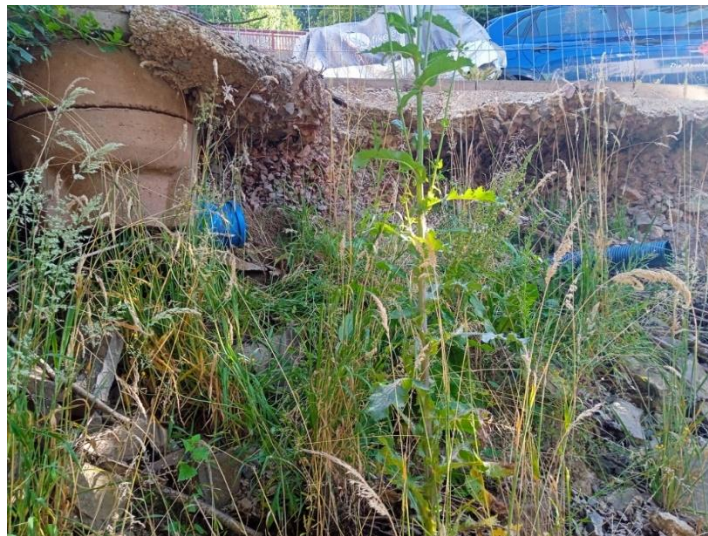
Abbildung 44: abgebrochenes Ufer des Weiherbachs im Scheuerweg

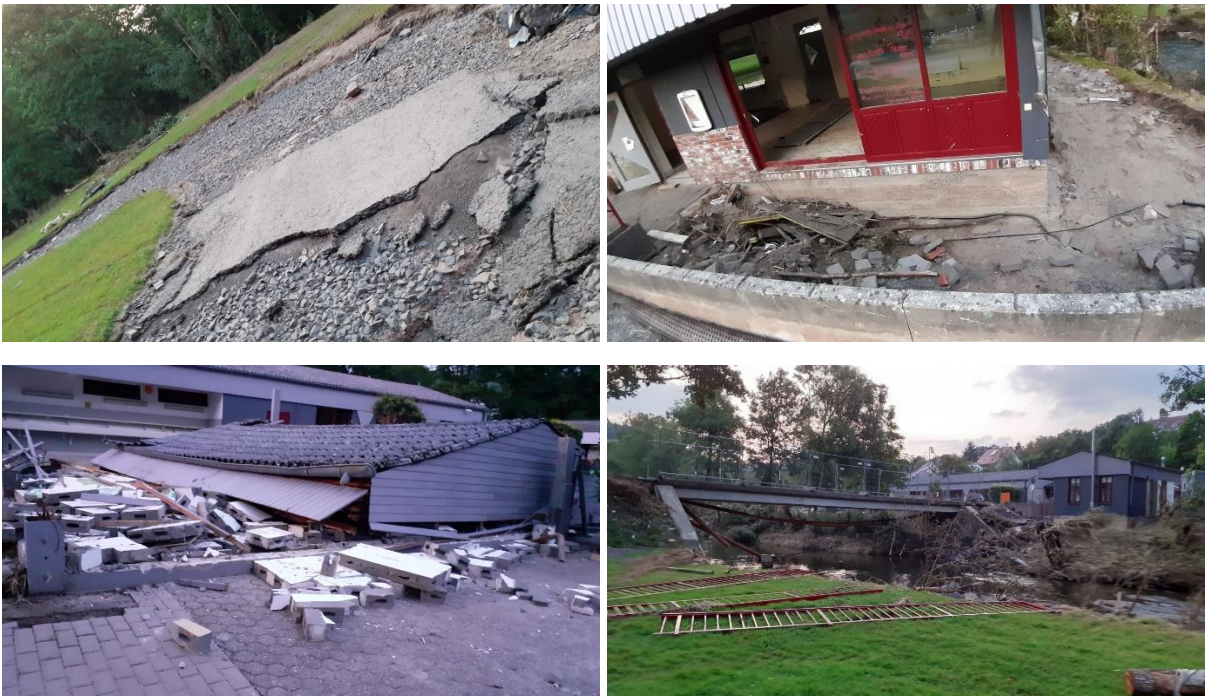
Abbildung 78: Auswahl an Schadensfotos nach dem Julihochwasser 2021

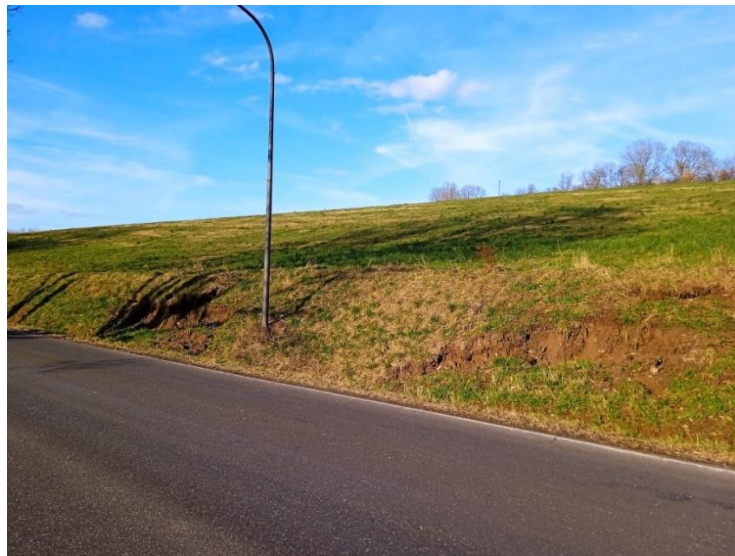
Abbildung 83: Böschungsbrüche an der L 12 im Bereich der Schulstraße

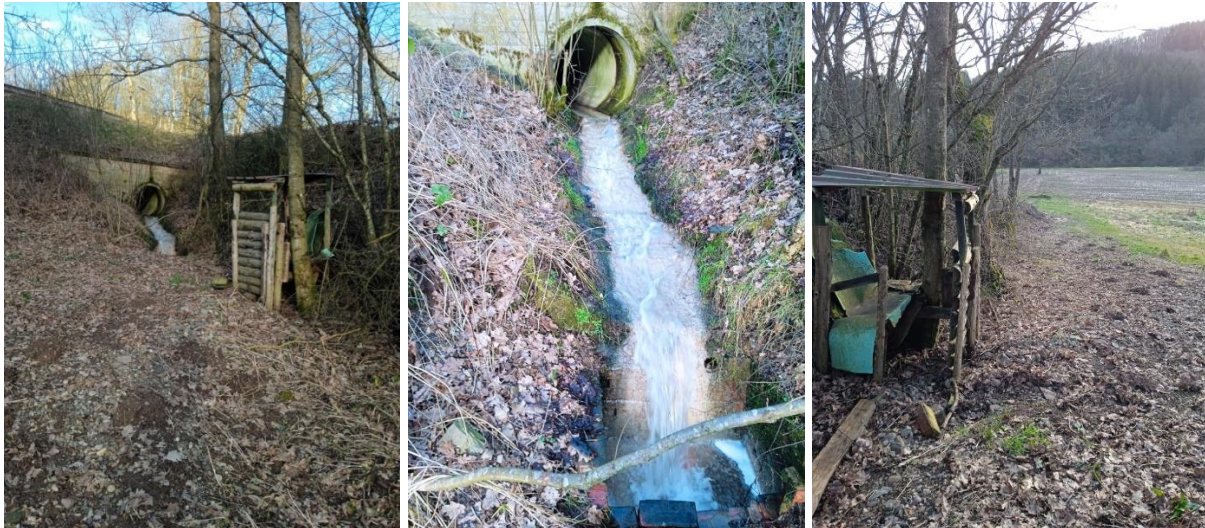
Abbildung 92: Auslauf der Verrohrung der Tiefenlinie „In der Dell“ hinter der L 12
