Dierbach

1) Allgemeines

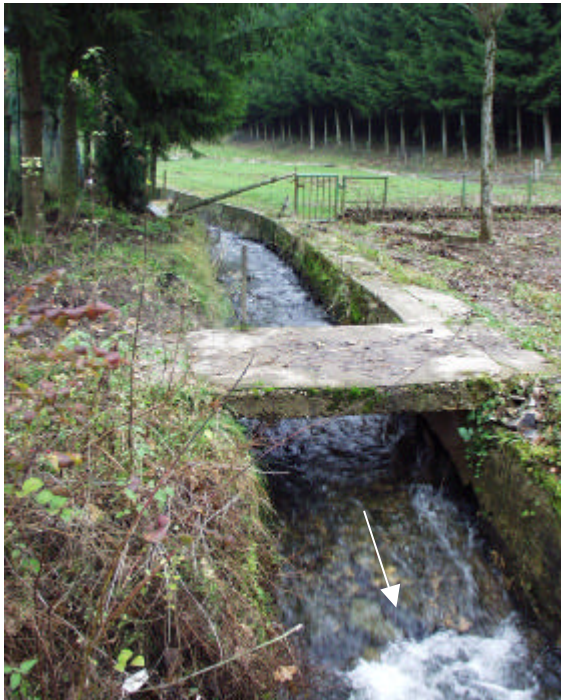
Bild 1: Abschnitt 20

Vom Abschnitt 19 an ist das Tal weitläufiger (Muldental). In den Abschnitten 19 bis 25 fließt der Dierbach durch offene Wiesen. Die Nutzung erfolgt beidseitig bis ans Ufer heran. In den Abschnitten 20 und 21 sind die Ufer mit einer Mauer verbaut und die Sohle ist befestigt (Bild 1). Durch Entfernung der Ufer- und Sohlbefestigung könnten die Hauptparameter Querprofil und Sohlenstruktur (derzeit Klasse 7) deutlich verbessert werden.

| Abschnitte | Maßnahme | Menge | Kosten |
|---|---|---|---|
| 20 - 21 | Entfernung der Uferbefestigung | 150 lfdm. | 5.000,-- |

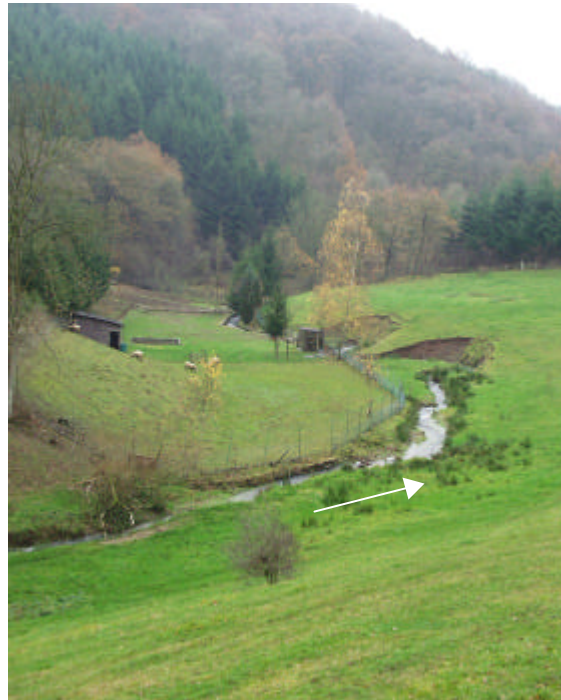
Bild 2: Abschnitt 21

In einigen Kurven des Dierbaches hat sich bereits eine starke Seitenerosion (Bild 2) eingestellt. Durch die Ausweisung von beidseitig 5 m breiten Gewässerrandstreifen wird dem Dierbach weiterer Raum für eine natürliche Entwicklung des Laufes und zur Bildung von Uferbewuchs zur Verfügung gestellt. Die Strukturgüte kann durch diese Maßnahmen deutlich verbessert werden.

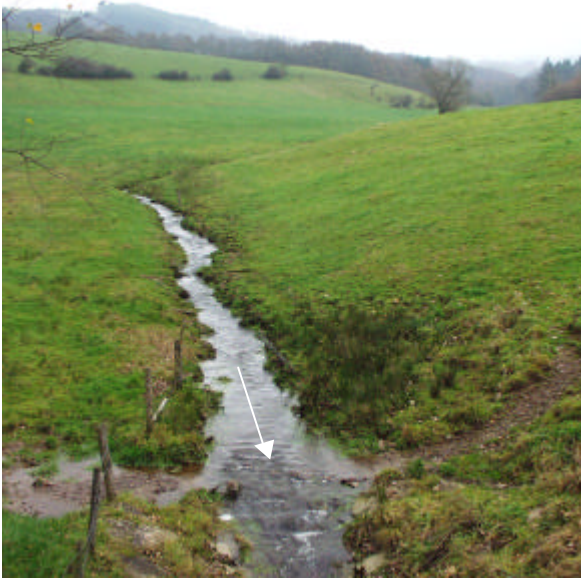
Bild 3: Abschnitt 29
beidseitige Nutzung

Oberhalb der L 12 fließt der Dierbach in den Abschnitten 28 bis 42 überwiegend durch offene Wiesen. Die Nutzung erfolgt in den Abschnitten 28 bis 30 beidseitig und in den Abschnitten 31 bis 42 rechtsseitig bis ans Ufer heran. Die größten Defizite liegen in diesem Bereich in den Hauptparametern Querprofil und Uferstruktur. Durch die Ausweisung von Gewässerrandstreifen (jeweils 5 m) zur weiteren natürlichen Entwicklung des Laufes und von Uferbewuchs kann die Strukturgüte entsprechend der Zielsetzung verbessert werden. Seitliche Abgrabungen zur Anregung eines variableren Längs- und Querprofils können diese Entwicklung forcieren.

| Abschnitte | Maßnahme | Menge | Kosten |
|---|---|---|---|
| 28 – 30 | Beidseitige Ausweisung von 5 m breiten Gewässerrandstreifen | 300 lfdm. | 2.000,-- |

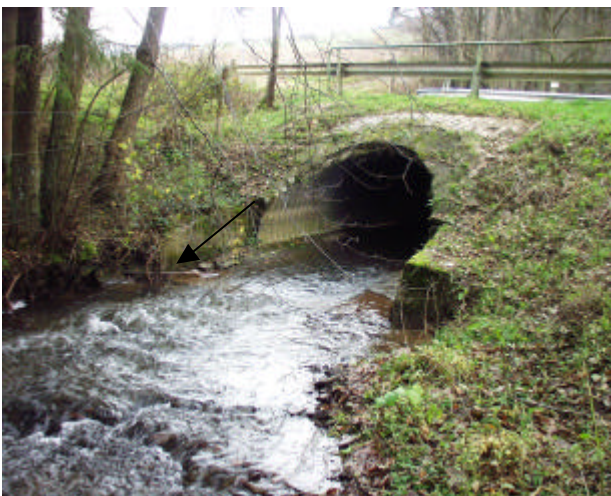
Bild 5: Abschnitt 1

In den Abschnitten 1, 28 und 38 sind strukturschädliche Durchlässe vorhanden. D.h., diese sind durch die befestigte Sohle ökologisch nicht durchgängig. Im Abschnitt 1 kreuzt die K 125, im Abschnitt 28 die L 12 und im Abschnitt 38 ein befestigter Wirtschaftsweg den Dierbach. Alle drei Durchlässe haben einen ausreichenden Querschnitt, sind jedoch in der Sohle befestigt. Durch den Einbau von Schwellen zur Anreicherung mit Sohlsubstrat können die Hauptparameter Querprofil und Sohlenstruktur in den betroffenen Abschnitten verbessert werden.

RD unter der K 125

Der Einbau der Schwellen in die vorhandenen Rohrdurchlässe ist problemlos durchzuführen.

| Abschnitte | Maßnahme | Menge | Kosten |
|---|---|---|---|
| 1, 28 u. 38 | Einbau von Schwellen in Rohrdurchlässe | 3 Stck. | 3.000,-- |

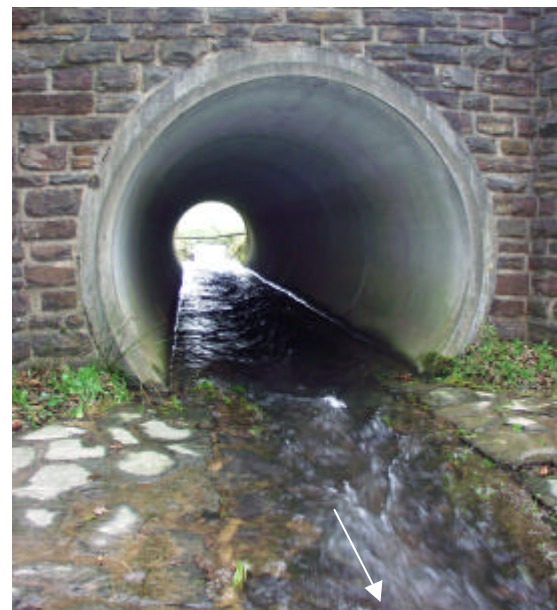
Bild 6: Abschnitt 28

RD unter der L 12

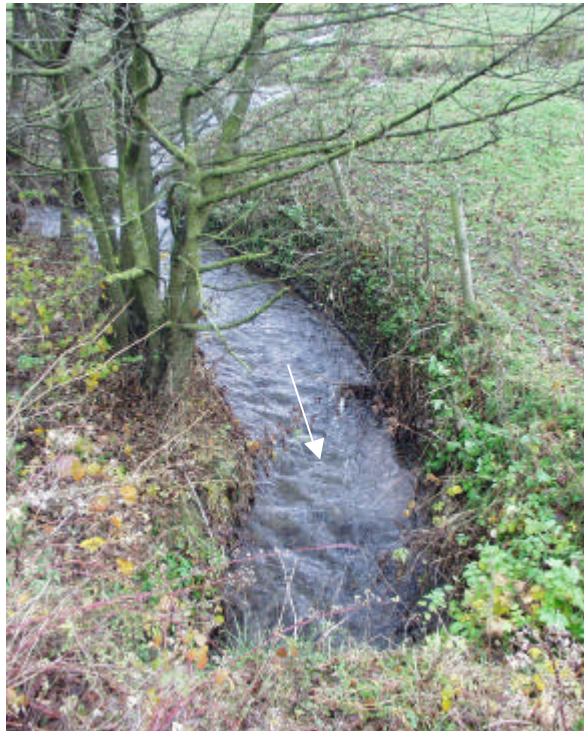
Bild 7: Abschnitt 38

Der Einlaufbereich des Durchlasses im Abschnitt 38 ist in der Sohle und am Ufer mit Rasengittersteinen befestigt. Die Hauptparameter Längsprofil, Querprofil, Sohlenstruktur und Uferstruktur werden durch das Entfernen der Rasengittersteine verbessert.

Die Befestigung mit Rasengittersteinen im Einlaufbereich des Durchlasses bewirken ein monotones Längs- und Querprofil.

| Abschnitte | Maßnahme | Menge | Kosten |
|---|---|---|---|
| 38 | Entfernen der Rasengittersteine | pauschal | 2.000,-- |
