Dierbach

1) Allgemeines

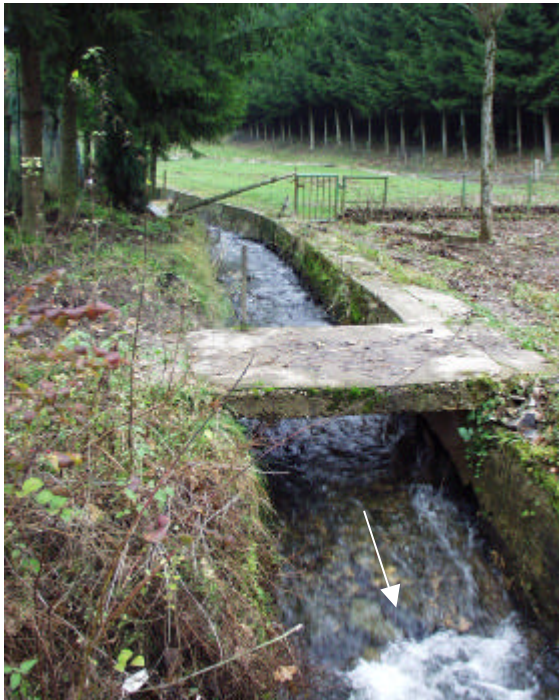
Bild 1: Abschnitt 20

Vom Abschnitt 19 an ist das Tal weitläufiger (Muldental). In den Abschnitten 19 bis 25 fließt der Dierbach durch offene Wiesen. Die Nutzung erfolgt beidseitig bis ans Ufer heran. In den Abschnitten 20 und 21 sind die Ufer mit einer Mauer verbaut und die Sohle ist befestigt (Bild 1). Durch Entfernung der Ufer- und Sohlbefestigung könnten die Hauptparameter Querprofil und Sohlenstruktur (derzeit Klasse 7) deutlich verbessert werden.

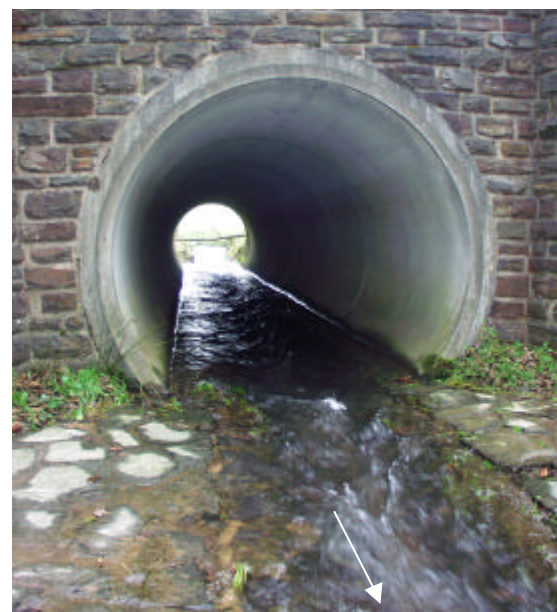
Bild 6: Abschnitt 28

In den Abschnitten 1, 28 und 38 sind strukturschädliche Durchlässe vorhanden. D.h., diese sind durch die befestigte Sohle ökologisch nicht durchgängig. Im Abschnitt 1 kreuzt die K 125, im Abschnitt 28 die L 12 und im Abschnitt 38 ein befestigter Wirtschaftsweg den Dierbach. Alle drei Durchlässe haben einen ausreichenden Querschnitt, sind jedoch in der Sohle befestigt. Durch den Einbau von Schwellen zur Anreicherung mit Sohlsubstrat können die Hauptparameter Querprofil und Sohlenstruktur in den betroffenen Abschnitten verbessert werden.

RD unter der L 12

Der Einbau der Schwellen in die vorhandenen Rohrdurchlässe ist problemlos durchzuführen.
