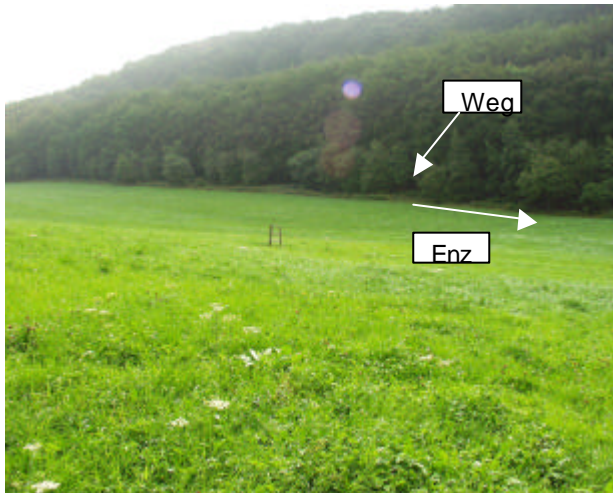
Die Abschnitte 351 bis 357 sind durchgängig mit den Klassen 6 und 7 bewertet. Die gestreckte bis gradlinige Linienführung der Enz führt entlang eines Weges. Auf der anderen Uferseite erfolgt eine intensive Grünlandnutzung bis an das Ufer heran. Die Ausweisung eines einseitigen 5 m breiten Gewässerrandstreifens im Grünland als Voraussetzung für eine natürliche Entwicklung ist hier möglich. Zur Sicherung des gewässerbegleitenden Weges sind die Ufer gesteckt. Um eine Mäanderbildung in Gang zu setzen, ist die Entfernung der Stückerdung am rechten Ufer (Grünland) erforderlich. In diesem Zuge wären seitliche Abgrabungen auf der rechten Uferseite zur Anregung der Mäanderbildung sinnvoll.

Bild 9: Abschnitte 356 bis 357
Die Enz fließt in gestreckter Linienführung am Talrand entlang.

Zudem sind in den Abschnitten 352 bis 357 einige Rohrdurchlässe vorhanden, die augenscheinlich nicht mehr benötigt werden. Durch die Entfernung der Durchlässe wird der Hauptparameter Querprofil unmittelbar verbessert.

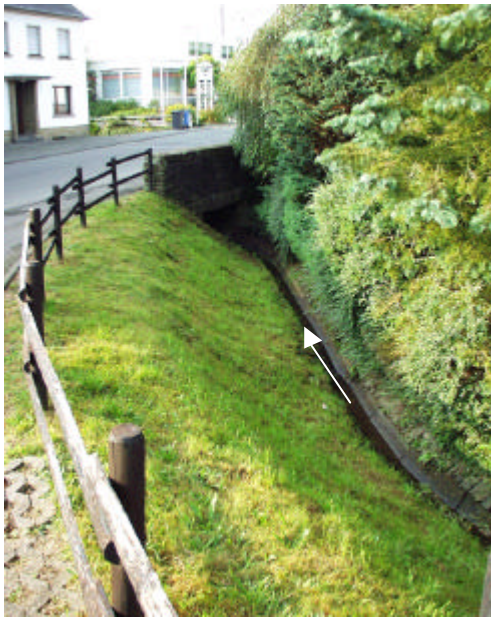
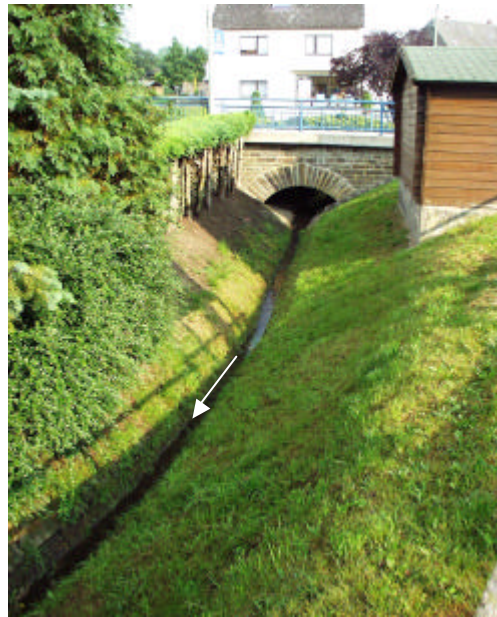
Innerhalb der Ortslage Arzfeld liegen die in der Strukturgüteklasse 7 eingestuften Abschnitte 360 und 361. Die für das Ortsbild unschönen Bereiche haben den Charakter einer Kanalisation. Die Enz ist hier als trapezförmiger Graben mit Halbschalen ohne jegliche Bepflanzung ausgebaut. Eine Verbesserung der Strukturgüte ist nur in sehr geringem Maße möglich. Durch die Entfernung der Halbschalen und die Sicherung der Böschungen mit Wasserbausteinen könnte jedoch das Ortsbild deutlich aufgewertet werden. Zudem könnte durch

Bilder 10 und 11: Abschnitt 360: Die Enz unterhalb der B 410 in der Ortslage Arzfeld

die Einbringung von entsprechendem Sohlsubstrat eine ökologisch durchgängige Gewässer-
sohle geschaffen werden. Eine Anhebung der Sohle kommt jedoch auf Grund der drei vor-
handenen kleinen Straßendurchlässe nicht in Frage.

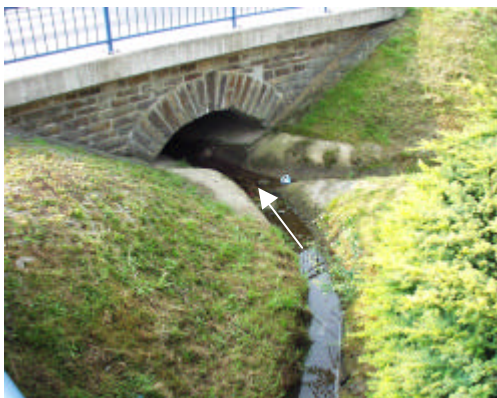
Bild 12: Abschnitt 361

Die Enz oberhalb der B 410 in
der Ortslage Arzfeld
