Hochwasser- und Starkregenvorsorgekonzept für die Ortsgemeinde Waxweiler

Verbandsgemeinde Arzfeld – Ortsgemeinde Waxweiler

INGENIEURBÜRO Reihnsner	Straßenbau	-	Bauleitplanung
	Wasserwirtschaft	-	Ing.-Vermessung
	GIS	-	Wasserversorgung
	Wasserbau	-	Konstr. Ingenieurbau
	Industriebau	-	Abwassertechnik
	Kanalsanierung	-	SiGe-Koordination
	54516 Wittlich		Eichenstraße 45
	fon: 0 65 71 / 90 25-0		fax: 0 65 71/90 25-29
	mail: info@reihnsner.de		page: www.reihnsner.de

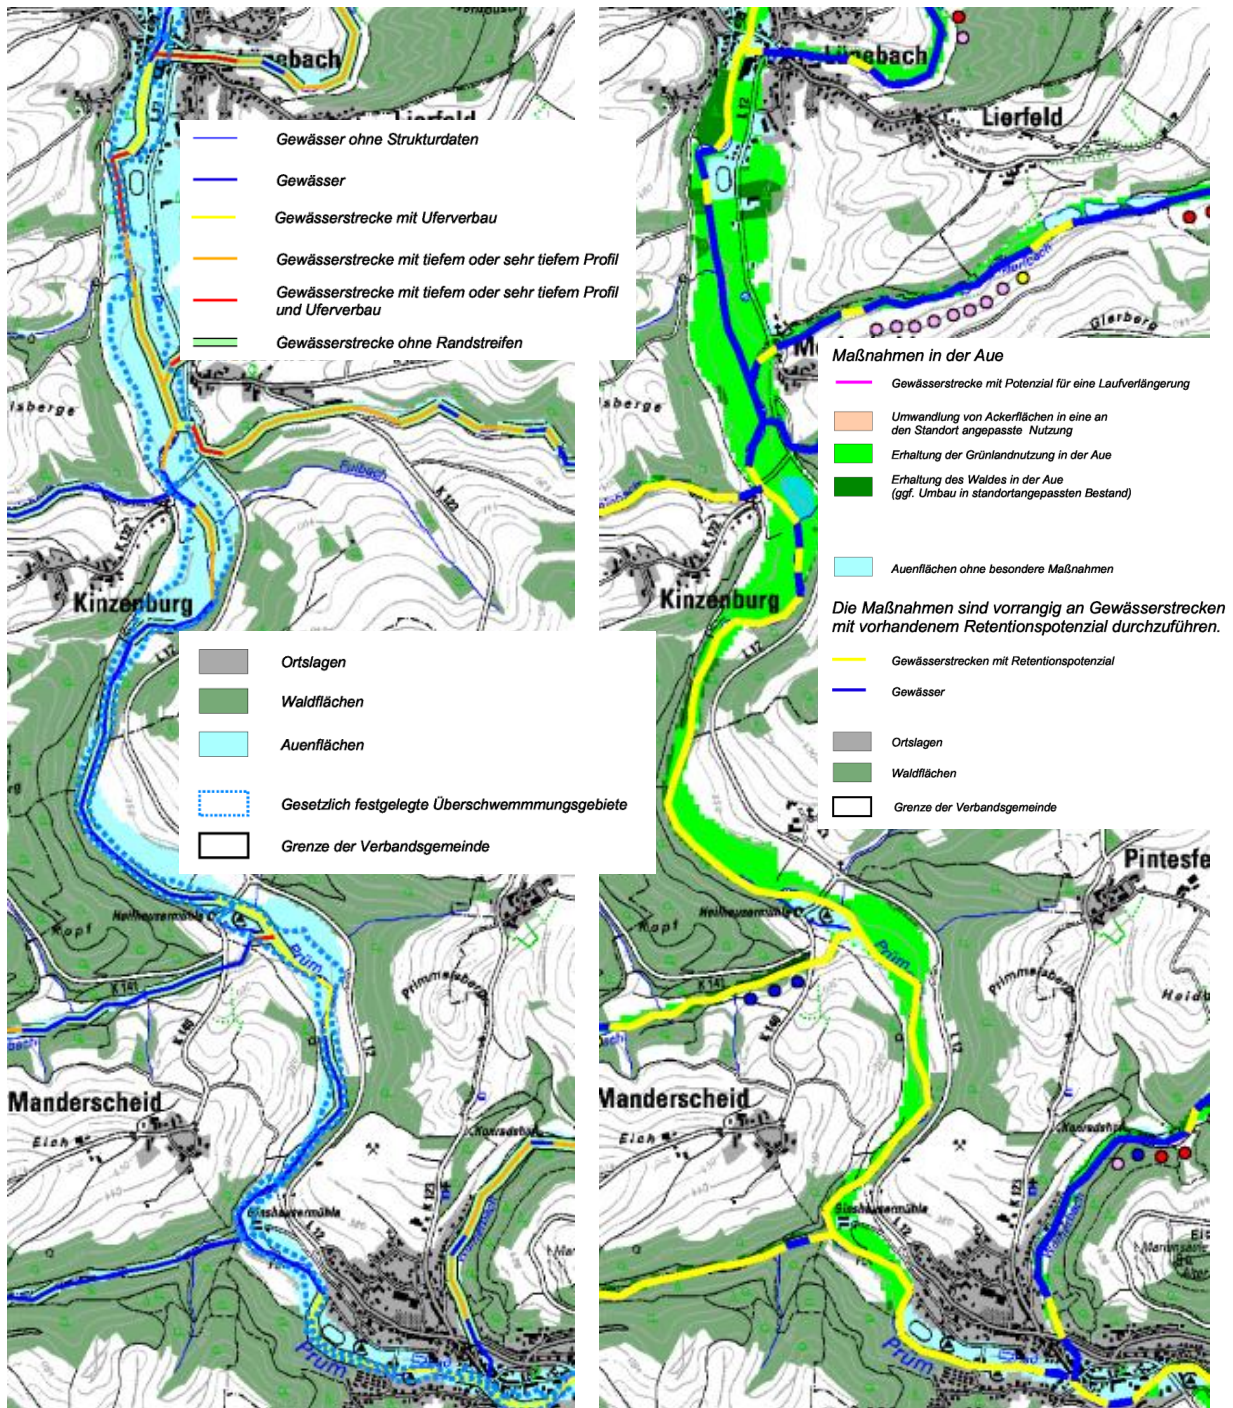
Im Projekt „Hochwasservorsorge durch Flussgebietsentwicklung“, welches vor über 10 Jahren flächendeckend für das gesamte Land Rheinland-Pfalz wurde auch die Prüm hinsichtlich struktureller Defizite bewertet. So gibt es nördlich der Ortslage Gewässerabschnitte mit tiefen oder sehr tiefen Profil, was die Auen vom Gewässer abschneidet und somit ein großes Retentionspotential darstellt (vgl. Abbildung 40). Auch südlich der Ortslage wurde bei o.g. Projekt ein großes Retentionspotential aufgezeigt.

Abbildung 40: Defizite und Maßnahmen an der Prüm zwischen Lünebach und Waxweiler (LUWG, 2013a und b)

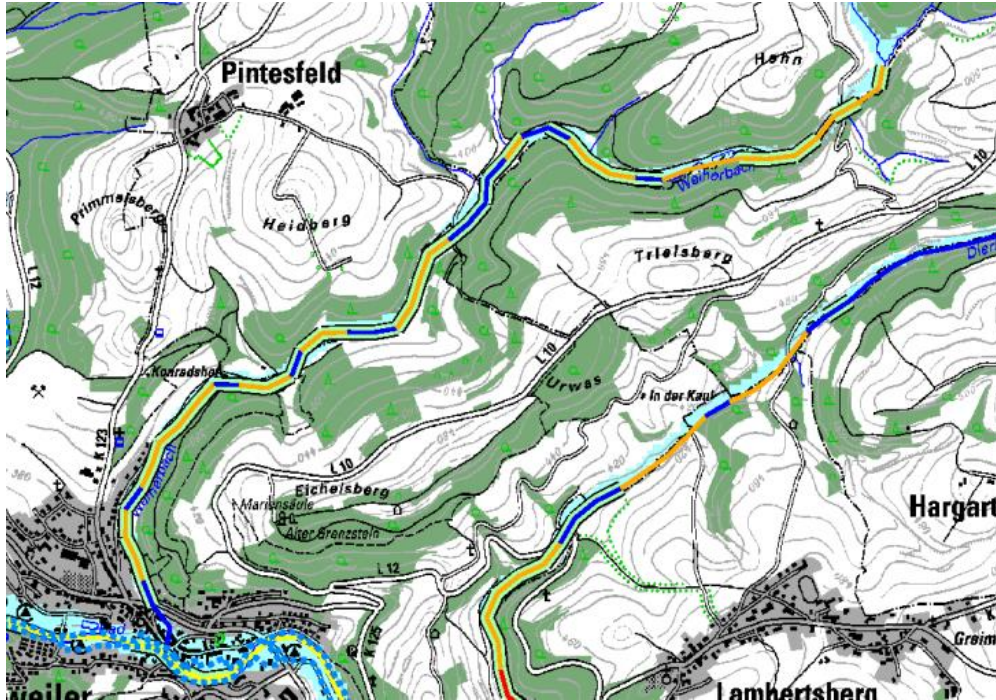
Teilstrecken auf, die sich in einem tiefen oder sehr tiefen Profil und ohne Randstreifen äußern (siehe Abbildung 41). Da dieses Projekt älter als 10 Jahre ist, ist davon auszugehen, dass diese negative Entwicklung mittlerweile weiter fortgeschritten ist. Somit sind viele Aueflächen nicht mehr angebunden und speichern nicht mehr so viel Wasser, wie möglich wäre.

Abbildung 41: aufgezeigte Defizite am Weierbach im Projekt Hochwasservorsorge durch Flussgebietsentwicklung

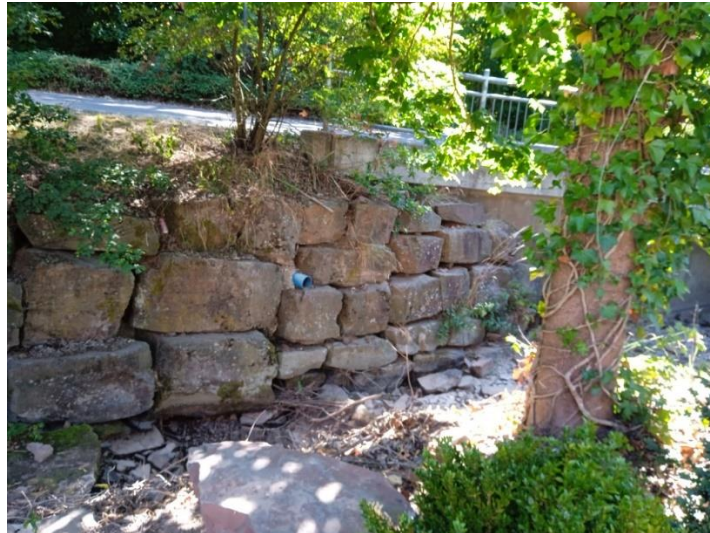
Abbildung 45: Brücke über den Weiherbach am Scheuerweg

Außerdem gibt es nach weiteren 30 m Fließlänge eine Brücke neueren Datums, die nicht überströmt wurde und auch keine Schäden davongetragen hat. Das lässt darauf schließen, dass sie sowohl groß genug als auch stabil genug ist.

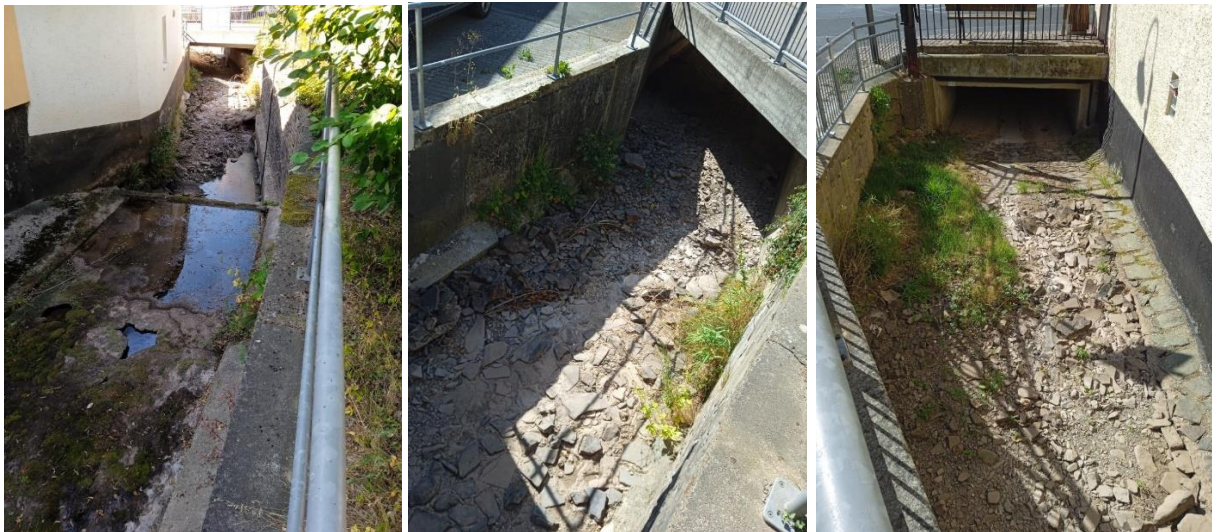
Nach ca. 20 m hinter der Brücke ist sowohl die Sohle mittels Beton befestigt als auch der Abflussquerschnitt linksseitig durch eine Hauswand und rechtsseitig durch eine Ufermauer eingengt. Dort befinden sich auch Abstürze. Die Straße „Am Kanal“ kreuzt den Weiherbach zunächst mittels einer Brücke und fließt dann ebenfalls in Sohle und Ufer befestigt in eine Verrohrung. Abbildung 46 zeigt diesen Gewässerabschnitt des Weiherbaches.

Abbildung 46: Weiherbach im Bereich der Straße „Am Kanal“, links: vor der Brücke, Mitte: Brücke, rechts: Einlauf in den Rechteckkanal

Die Durchlässe engen den Abflussquerschnitt dermaßen ein, so dass es zu Rückstauwirkungen am Oberlauf kommt. Dies wurde in den letzten Jahren noch verstärkt, weil sehr viel Geschiebe in den geschlossenen Profilen liegen blieb und den Abflussquerschnitt immer weiter verengte. Nach dem Rückgang des Hochwassers des Katastrophenereignisses im Juli 2021 blieben nur wenige Dezimeter offen. Der Rechteckkanal an der Mündung wurde inzwischen geräumt und der Abflussquerschnitt wieder vergrößert, wie Abbildung 47f. zeigt. Im Scheuerweg (siehe Abbildung 49) besteht diesbezüglich noch Handlungsbedarf.

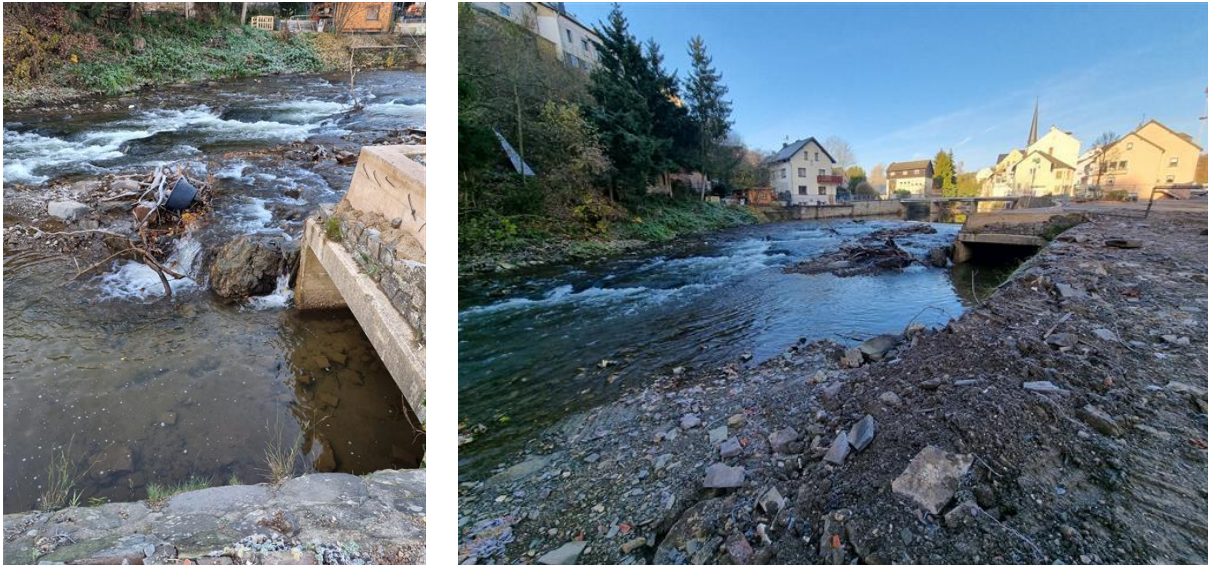
Abbildung 47: Weierbachmündung vor der Räumung

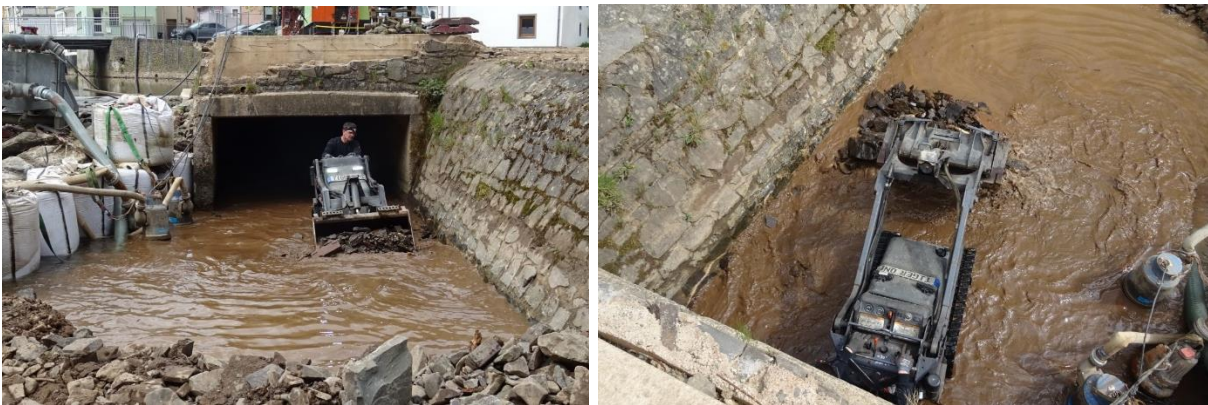
Abbildung 48: Räumung Rechteckkanal Weierbach

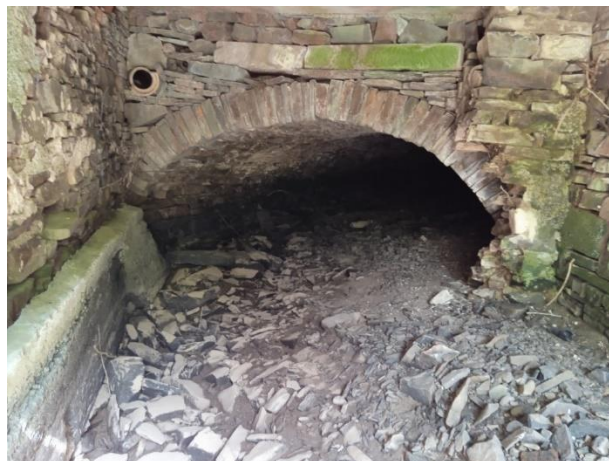
Abbildung 49: Geschiebe im Durchlass Scheuerweg

So wie der Rechteckkanal im Mündungsbereich von angelandetem Geschiebe frei geräumt wurde, so sollte auch der **Durchlass im Scheuerweg frei geräumt** werden. Eine **Überprüfung der Standsicherheit der Betondecke** ist aufgrund der Rissbildung dringend angeraten. Außerdem sollten die **Ufermauern repariert** werden. Eine natürliche Sohle vermindert die Fließgeschwindigkeit und bremst den Abfluss, so dass ein **Rückbau der Betonsohle und einen Umbau in eine natürliche raue Sohle** empfehlenswert ist.

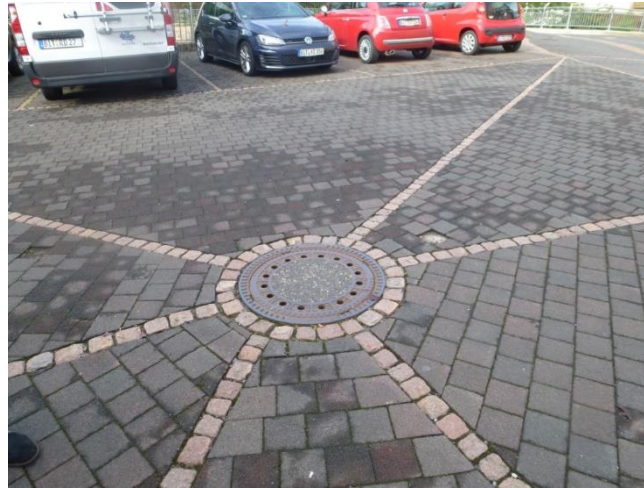
Auf dem Platz vor der Schmelzbergbrücke gibt es einen Schachtdeckel, der einen Zugang zu dem Bachkanal ermöglicht. Bei jedem Hochwasser der Prüm, auch im Winter, kommt es zu Rückstau in den Weierbach, der dann ein Herausdrücken des Schachtdeckels (siehe Abbildung 50) und von Wasser verursacht und somit zu Überflutungen führt.

Abbildung 50: Schachtdeckel zum Bachkanal

Um ein unkontrolliertes Herausdrücken des Schachtdeckels „**Am Kanal**“ zu verhindern, sollte der Schachtdeckel in einen **Schwerlastdeckel** ausgetauscht werden, der fest verschraubt werden kann. Somit könnten – bis zu einem gewissen Punkt – Rückstaueffekte und Überflutung ausgehend von der Prüm in den Weiherbach verhindert werden. Außerdem kann somit ein Unfall durch den herausgedrückten Schachtdeckel verhindert werden.

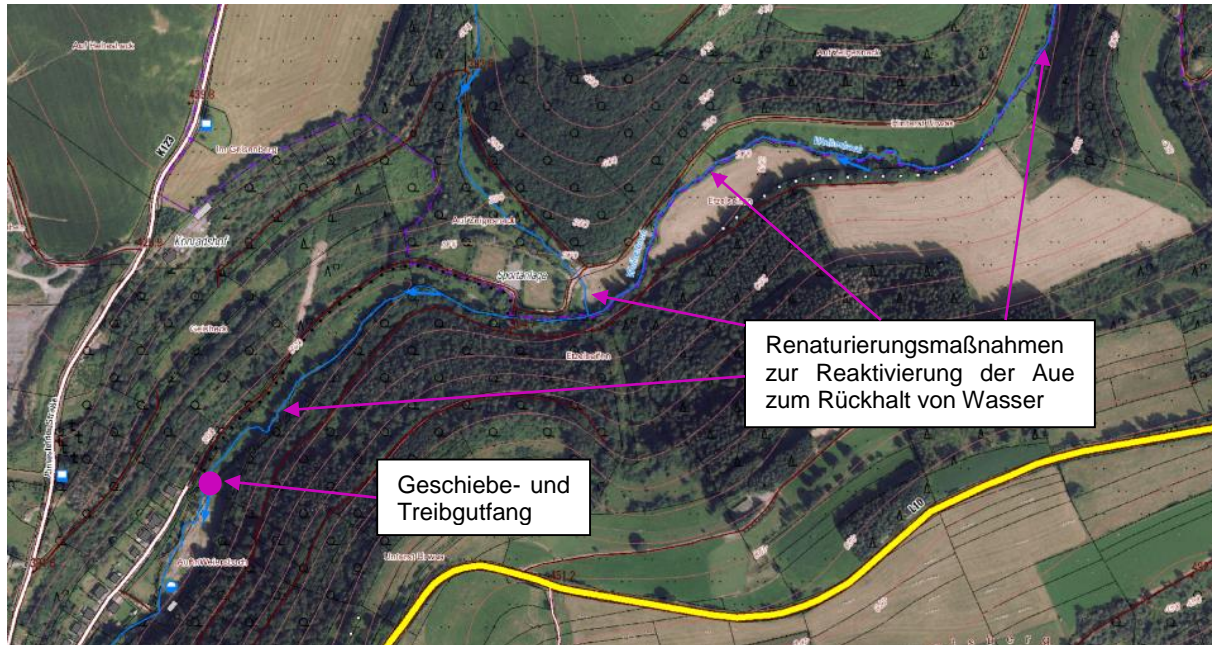
Abbildung 51: Maßnahmenvorschläge am Weiherbach kurz vor der Ortslage

Durch **Renaturierungsmaßnahmen** (Laufverlängerung, Abflachen der Ufer usw.) des Weiherbaches außerhalb der Ortslage kann eine **Reaktivierung der Aue als Retentionsraum** innerhalb Gemarkung Waxweiler realisiert werden. Dazu ist es nötig die betroffenen Flurstücke anzukaufen oder die Nutzung im Rahmen einer Grunddienstbarkeit mit den Eigentümern zu vereinbaren. Beispielhaft für mögliche Stellen sei der Gewässerlauf im Bereich der Tennisplätze genannt. Grundsätzlich ist es sehr sinnvoll im Rahmen eines Gewässerentwicklungskonzeptes für das gesamte Einzugsgebiet der Prüm (vgl. Kapitel 4.2.2) das mögliche Retentionspotential am Weiherbach zu ermitteln.

Da der Weiherbach sehr viel Geschiebe bringt, sollte ein **Geschiebe- und Treibgutrückhalt** an einer leicht zugänglichen Stelle für schweres Gefährt eingerichtet werden. Am Ende der Weiherbachstraße, am gegenüberliegenden Ufer gab es früher ein solches Bauwerk. Abbildung 51 zeigt eine Übersicht über mögliche Maßnahmen am Weiherbach im Mittellauf vor der Ortslage.

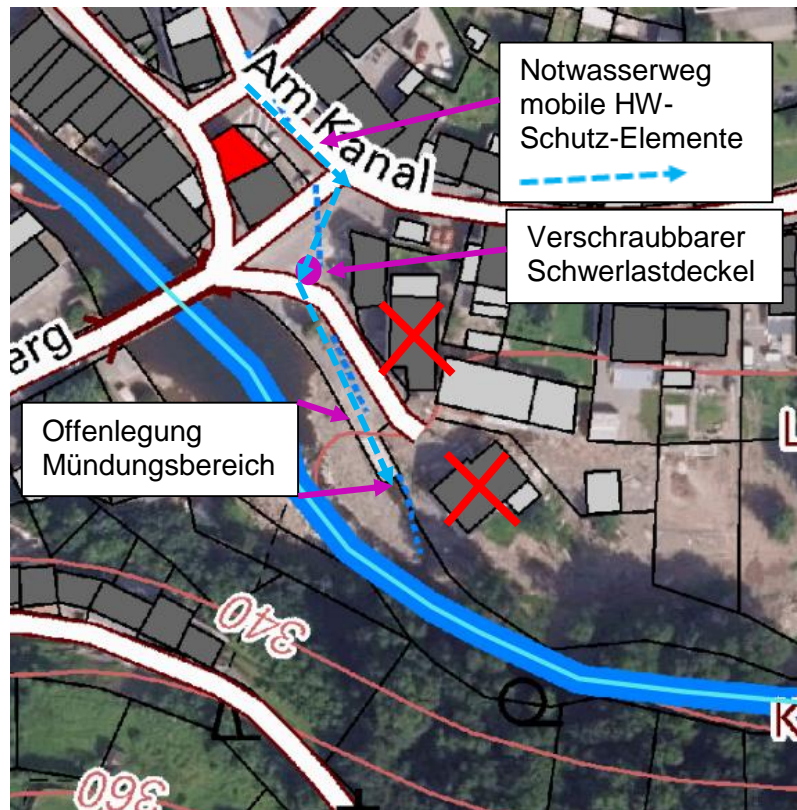
Abbildung 52: Maßnahmenvorschläge am Weiherbach im Bereich „Am Kanal“

Zur Einrichtung eines Notwasserweges, also einer möglichst schadarmen Ableitung eines Hochwasserabflusses in die Prüm bei Überlastung des Einlaufs "Am Kanal", eignen sich **mobile Hochwasserschutz Elemente**, die flexibel und vielseitig einsetzbar sind. Abbildung 53 zeigt beispielhaft zwei Einsatzmöglichkeiten des NOAQ Boxwall-Systems auf. Eine skizzenhafte Darstellung der Maßnahmenvorschläge im Luftbild im Bereich „Am Kanal“ befindet sich in Abbildung 52. Hierbei sollten die Elemente mit einer Höhe von 1,0 m gewählt werden.

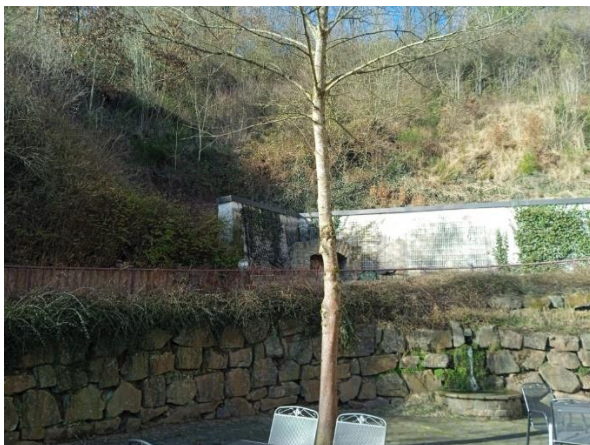
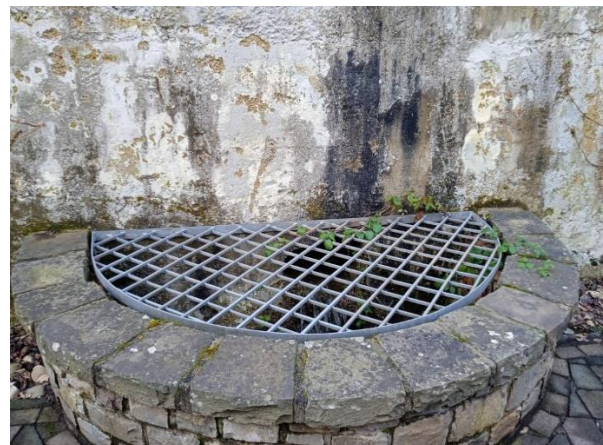
In der Trierer Straße befindet sich das Seniorenheim „Herz Jesu“, welches am Fuß des Schneiderberges liegt. Genau hinter dem Gebäude befindet sich eine Tiefenlinie (siehe Abbildung 54) und außerdem zwei Quellen/Brunnen. An der Stelle, an der die Tiefenlinie auf das Gebäude trifft, befindet sich die Fassung eines Brunnens, welcher vermutlich verrohrt unter dem Gebäude geführt wird. Der Böschungsfuß des Schneiderbergs ist durch eine Mauer gesichert, die offensichtliche Spuren von Feuchtigkeit aufweist. Die beiden Wasserfassungen sind in Abbildung 55 dargestellt

Abbildung 55: links: Wasserfassung neben dem Gebäude, rechts: Wasserfassung hinter dem Gebäude des Seniorenheims „Herz Jesu“

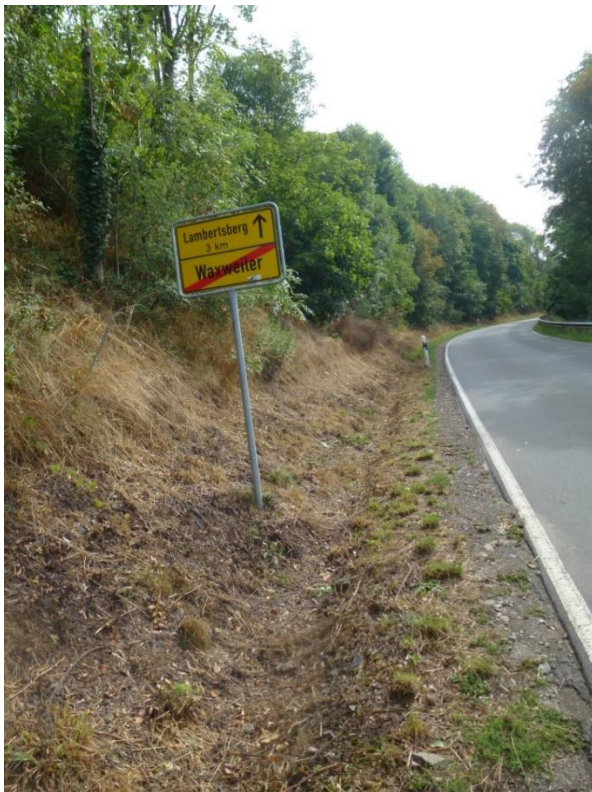
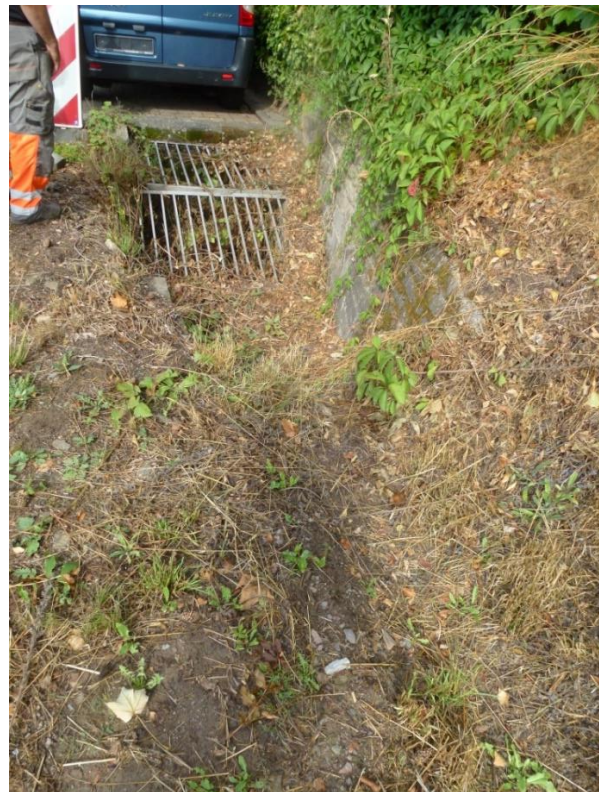
Abbildung 56: Einlaufbauwerk am Ortseingang Waxweiler an der Trierer Straße (L12)

Die L 12, die innerorts von Lambertsberg aus östlicher Richtung kommend als Trierer Straße bezeichnet wird, hat ein relativ hohes Gefälle in den Ort. Am Ortseingang wurde bereits beim Ausbau der L 12 ein Einlaufbauwerk, welches dem Stand der Technik entspricht, errichtet. Aufgrund des dichten Bewuchses der Straßenränder ist der Rechen des Bauwerks schnell verkleast (siehe Abbildung 56), was durchaus zu wild abfließenden Oberflächenabflüssen auf der Trierer Straße führt. Außerdem wachsen mittlerweile Pflanzen im Bauwerk, was auf eine mangelhafte Unterhaltung schließt. Von großen Schäden wurde allerdings nicht berichtet.

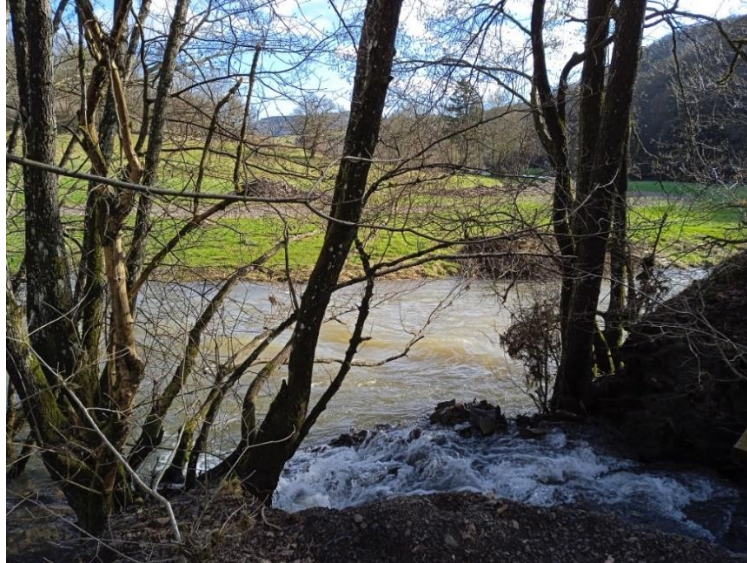
Abbildung 58: Mündung des Heimesbaches in die Prüm

Der Heimesbach, oder auch als Hochbergbach bezeichnet, fließt südlich der Ortslage und mündet in die Prüm. Bebauung ist hier keine betroffen. Durch das Hochwasser im Juli 2021 wurde sehr viel Geschiebe transportiert, welches im Mündungsbereich liegen blieb. Auch wurden durch das Hochwasser Zäune und Wanderwege beschädigt.

Neben der Beseitigung der Hochwasserschäden gibt es beim Heimesbach eine **Retentionsmöglichkeit vor dem Durchlass unter der K 123**, wie in Abbildung 59 dargestellt. Dort gibt es bereits ein gewisses Retentionsvolumen, welches aber noch optimiert werden kann. Dies trägt zur Reduzierung des Abflusses in die Prüm bei und wäre ein weiterer Beitrag zur Hochwasserrückhaltung und Verbesserung des Schutzes für Unterlieger an der Prüm.

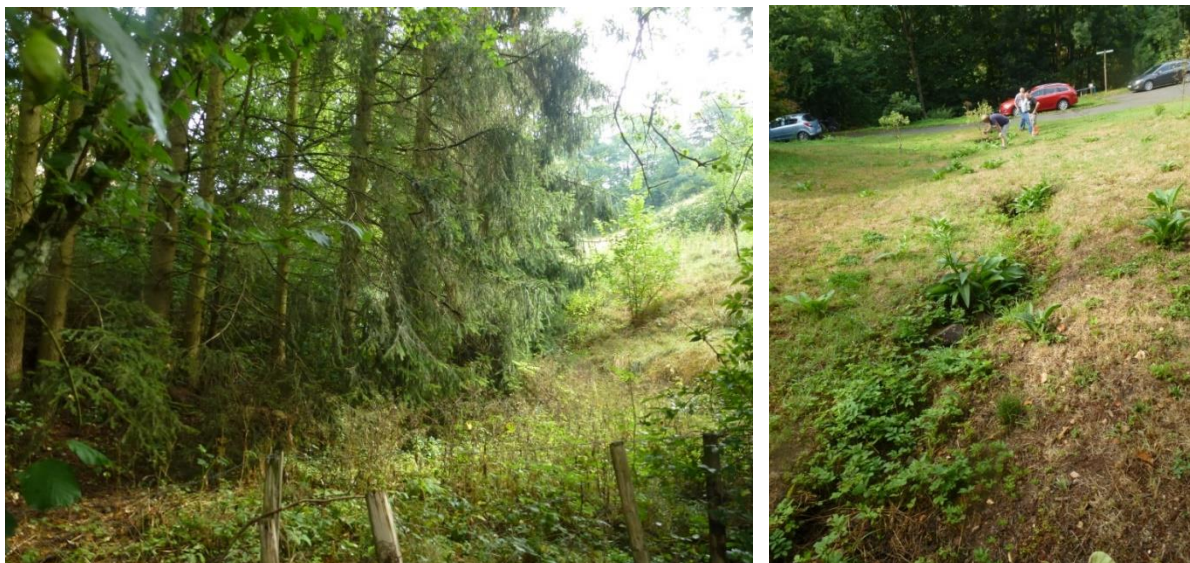
Abbildung 61: Tiefenlinie Höhenwies/ Sonnenhang im Bereich Sonnenhang

Nordöstlich der Ortslage verläuft eine Tiefenlinie, die mehrfach die L 12 aus Richtung Lambertsberg kreuzt und schließlich am Ortsrand nahe dem Baugebiet „Am Sonnenhang“ zwischen den Häusern verläuft, bis sie unter der Straße „Sonnenhang“ verrohrt in die Prüm mündet (siehe Abbildung 60ff.). Es wird berichtet, dass hier fast durchgehend Wasser fließt. Schwerwiegende Überflutungsprobleme gab es bei der benachbarten Bebauung bisher nicht, was wohl daran liegt, dass die Bebauung in einem ausreichenden Abstand errichtet wurde. Dennoch ist nicht auszuschließen, dass bei entsprechend extremen Niederschlägen im Einzugsgebiet der Tiefenlinie der Abfluss dermaßen hoch ist, dass es zu Überflutungen der in Abbildung 63 rot markierten Bebauung kommt.

Zur Vermeidung von Schadenspotential wird empfohlen den **Abflussweg von jeglicher Bebauung freizuhalten**. Oberhalb des Zaunes sollte an einer gut erreichbaren Stelle, am besten in der Verlängerung der Straße „In der Gauch“ ein **Treibgut- und Geschwemmselfang** installiert werden.

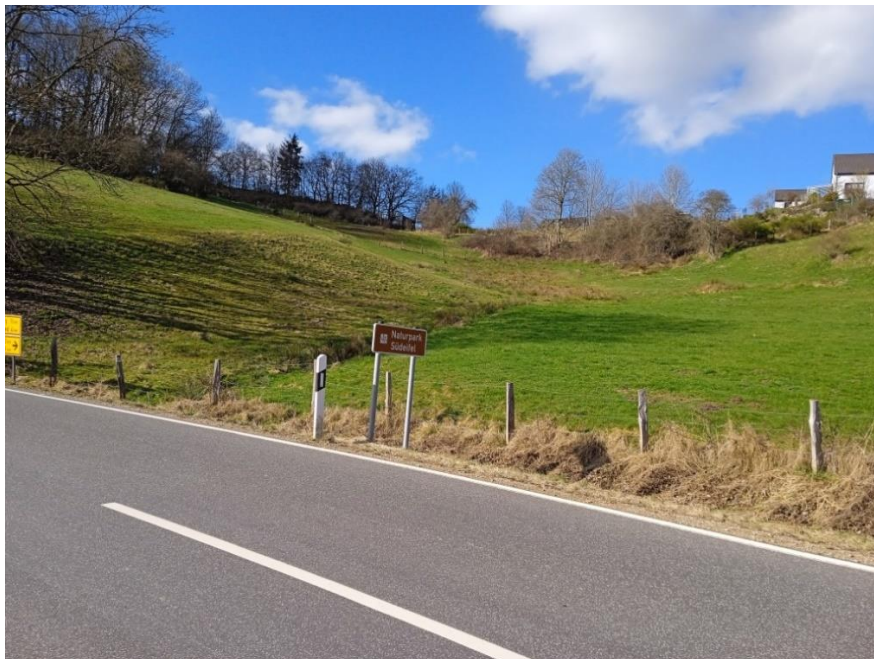
Abbildung 65: Blick zur Tiefenlinie „Kehr“ von der L 10

Südlich der Ortslage verläuft eine weitere Tiefenlinie, welche die L 10 kreuzt und kurz vor der Mündung in die Prüm in den Heimesbach mündet (siehe Abbildung 64). Vor großen Überflutungsproblemen der Landesstraße wurde bisher nicht berichtet, ist aber auch nicht auszuschließen. Bebauung ist hier keine betroffen. Das Baugebiet befindet sich in einem Abstand von ca. 50 Metern, wie Abbildung 65 zeigt.

Zur Vermeidung von weiterem Schadenspotential wird hier unbedingt das **Freihalten des Abflussweges** von jeglicher Bebauung empfohlen.

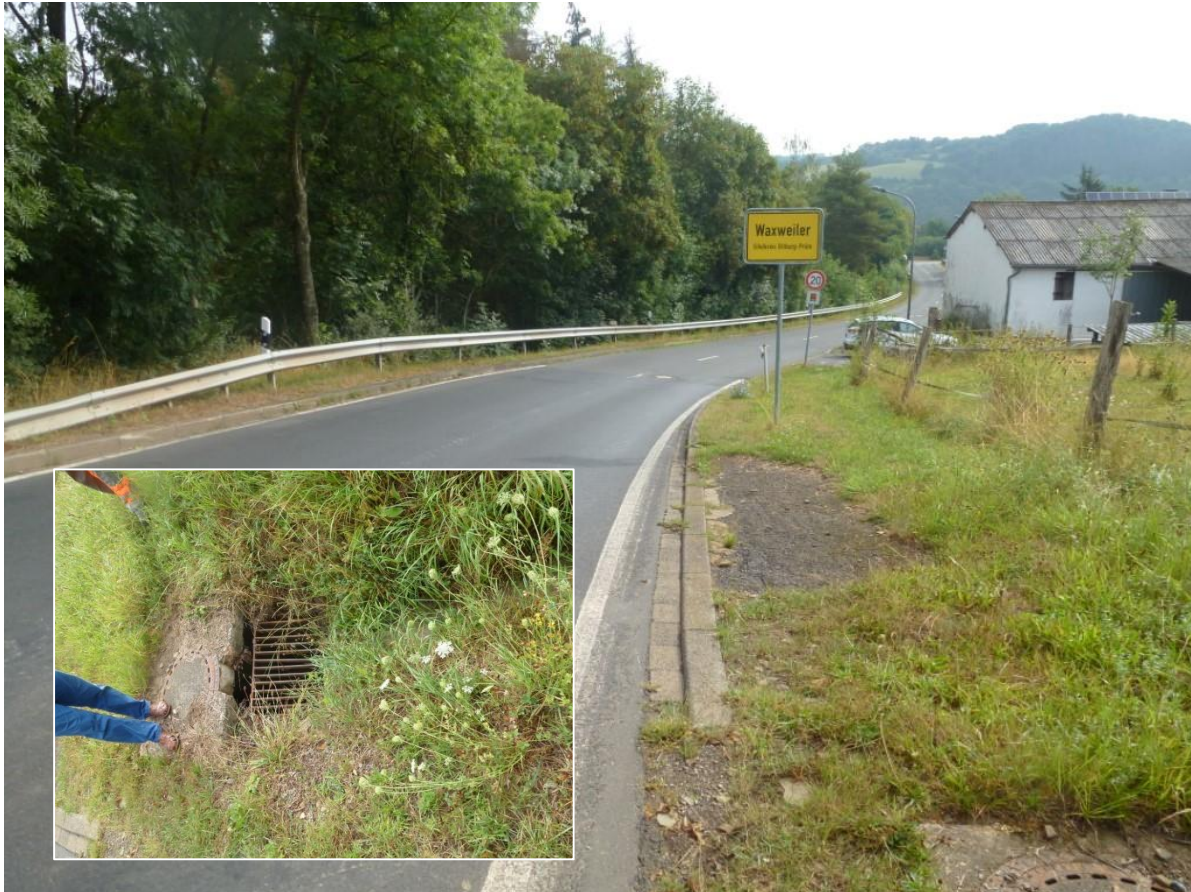
Abbildung 67: Gerhard-Faber-Straße (K 137) mit Einlaufbauwerk am Ortseingang

Am Ortseingang befand sich das in Abbildung 67 dargestellte Einlaufbauwerk, welches nicht den aktuellen technischen Regeln entsprach, schnell verstopfte und schnell überströmte, so dass es relativ oft zu Oberflächenabflüssen auf der Straße kam. Mittlerweile wurde das Einlaufbauwerk durch das LBM erneuert.

Um die Wahrscheinlichkeit der Überströmung zu minimieren, war bereits die **Erneuerung des Einlaufbauwerkes** in der Gerhard-Faber-Straße durch den LBM Gerolstein geplant (siehe Abbildung 71). Mittlerweile wurde das Bauwerk erneuert. So wurde dieses in ein mehrdimensional anströmbares Einlaufbauwerk mit Rechen und Aufkantung des Einlaufs zum höheren Rückhalt des Wassers umgebaut. Dies erhöht den Abfluss im Rohr, so dass zusätzlich der Auslauf der Straßen und Oberflächenentwässerung der Gerhard-Faber-Straße in die Prüm höher beansprucht werden wird. Das heißt die **Böschung** um den Auslauf muss **befestigt** werden, um das bereits stark erodierte Prümufer zu sichern.

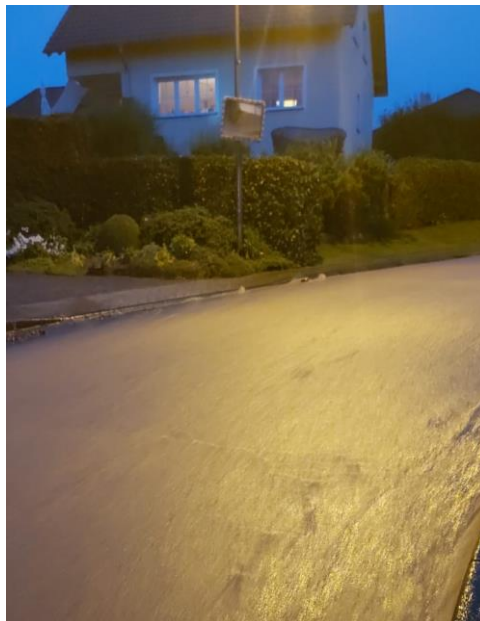
Abbildung 68: Oberflächenabfluss in der Gerhard-Faber-Straße am 14.07.2021

Wohngebiet Bornwiese sowie den Campingplatz des Feriendorfes kreuzt (siehe Abbildung 66). Die Straße weist ein hohes Gefälle auf, so dass bei Starkregen ein großer Teil des Oberflächenabflusses weiterhin auf der Kreisstraße, die innerorts Gerhard-Faber-Straße heißt, in die Ortslage fließt, wie Abbildung 68 zeigt. Im weiteren Verlauf kann es dazu kommen, dass ein Teil des Oberflächenabflusses dem Gefälle folgend in die Straße „Schmelzberg“ fließt, welche ein sehr hohes Gefälle aufweist.

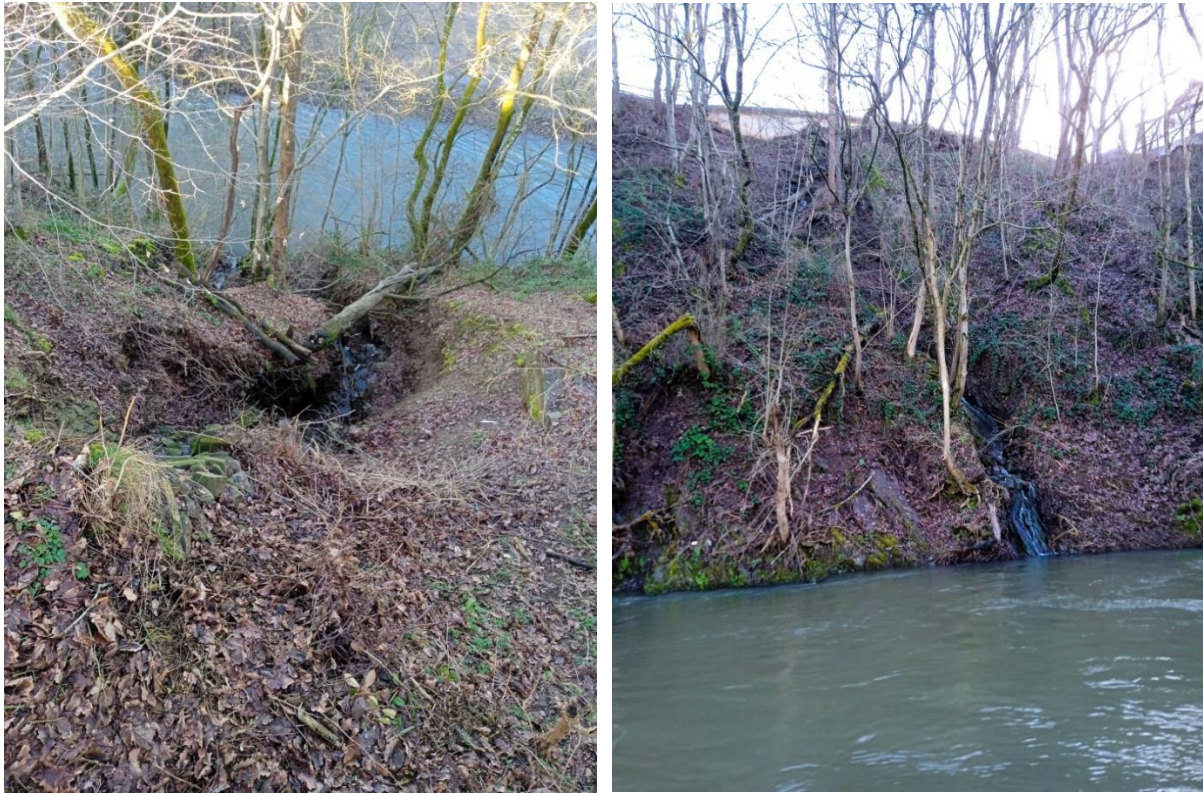
Prüm ausgeschüttet, wie Abbildung 69 zeigt. Da die Böschung dort sehr steil ist, hat sich mittlerweile eine tiefe Erosionsfurche in der Böschung bis in den Felsen gebildet, so dass die Befürchtung besteht, dass es zu einem Böschungsabbruch in die Prüm kommen könnte.

Abbildung 69: Einleitung der Oberflächenentwässerung der Gerhard-Faber-Straße am Kehrberg, links: Ansicht von der Gerhard-Faber Straße, rechts: Blick vom gegenüberliegenden Prümüfer

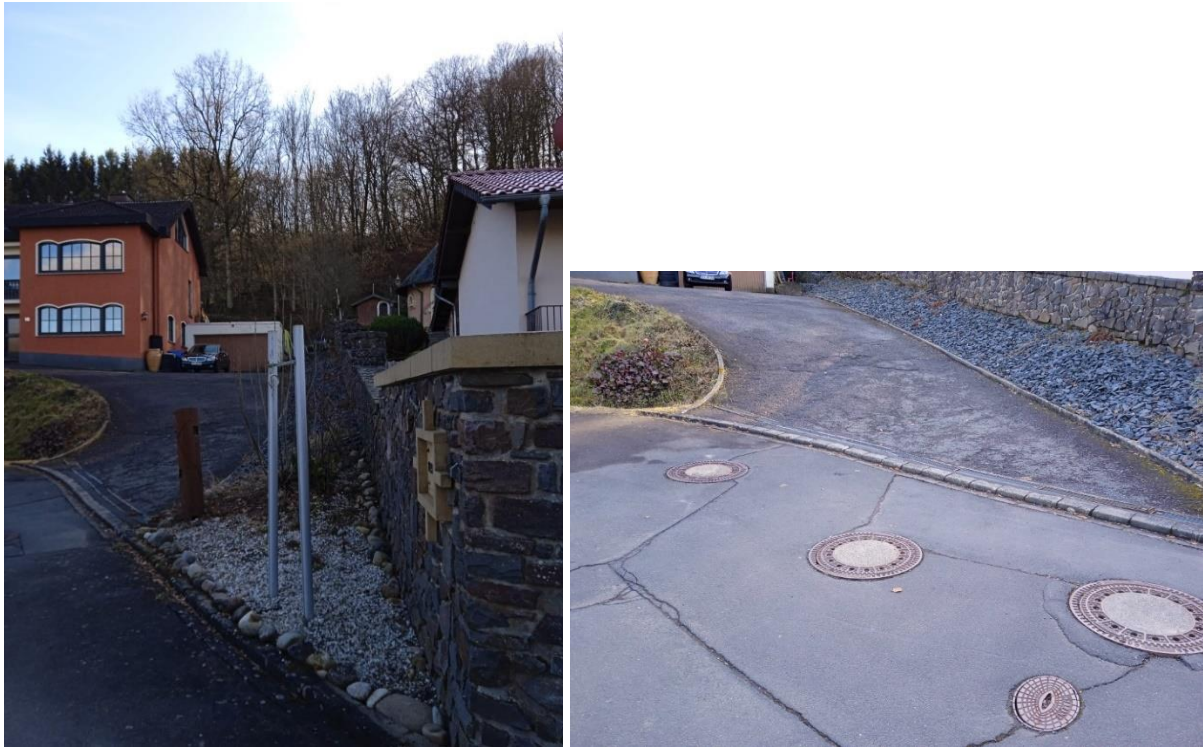
Abbildung 70: Tiefenlinie Bornwiese mit Schachtdeckel der Verrohrung

Die Tiefenlinie selbst, verläuft in nördliche Richtung durch das Wohngebiet Bornwiese und ist dort verrohrt. Der genaue Verlauf ist innerhalb des öffentlichen Bereiches auf der Straße anhand der Schachtdeckel gut nachzuvollziehen (siehe Abbildung 70). Der weitere Verlauf zwischen bzw. auf den Privatgrundstücken ist nur zu vermuten. Auch in der Prümaue konnte keine oberflächigen Anhaltspunkte eines Verlaufes gesichtet werden. Vermutlich läuft die Verrohrung bis in die Prüm. Überflutungsprobleme im Wohngebiet sind nicht bekannt. Die Gefährdung ist dennoch vorhanden und Überflutungen sind nicht auszuschließen.

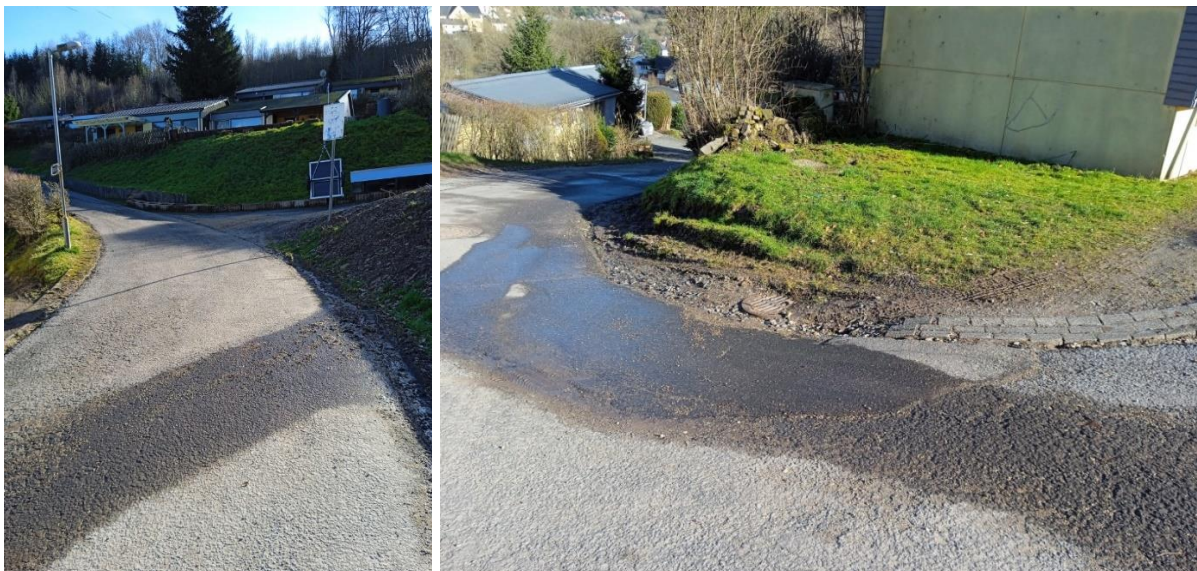
Abbildung 75: Straße im Feriendorf

Bei der Besichtigung vor Ort fiel auf, dass die oberflächigen Entwässerungseinrichtungen Defizite aufweisen. So gibt es keine geregelte Wasserführung, wie Abbildung 75 zeigt. Lediglich die verrohrte Tiefenlinie hat ein paar Einlaufschächte, die das Oberflächenwasser aber nur zum Teil aufnehmen (siehe Abbildung 75 rechts).

Beim Workshop wurde berichtet, dass nach dem 15. Juli 2021 noch mehrere Tage Wasser die Straße im Feriendorf hinab floß.

Da sich das das Feriendorf in privater Trägerschaft befindet, obliegt dem Eigentümer hier selbst Maßnahmen zu ergreifen. Es wird dringend geraten bei der Erweiterung die Starkregengefährdung durch die Tiefenlinie zu berücksichtigen und **Abflusswege freizuhalten**, um etwaige Schäden zu minimieren. Außerdem sollte die Erosionsgefährdung bei der Erweiterung bedacht werden, um bei Starkregen einen erhöhten Eintrag von Boden zu verhindern.

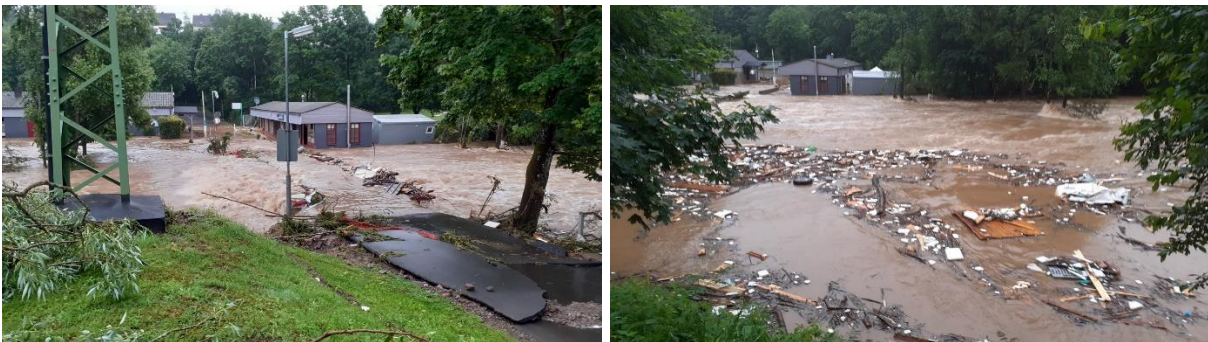
Zum Feriendorf gehört auch ein Campingplatz, weitere Freiflächen mit Spielplatz und sonstige Gebäude, die in der Prümaue liegen (siehe Abbildung 76) und bei den vergangenen Hochwasserereignissen in 2018 und 2021 stark betroffen waren und dementsprechend hohen Schaden davongetragen haben. Eine Auswahl der Fotos während der Überflutung sowie nach der Überflutung sind in Abbildung 77 und Abbildung 78 dargestellt.

Abbildung 77: Überflutung des Campingplatzes in der Prümaue beim Julihochwasser 2021

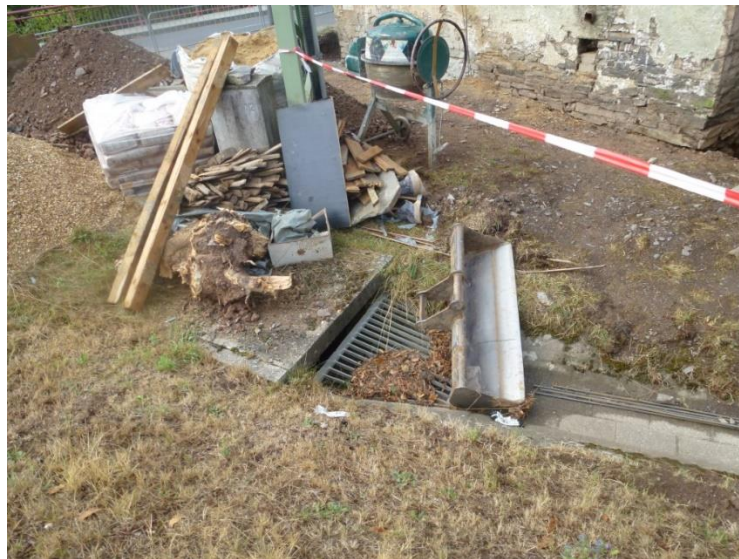
Lediglich beim Einlaufbauwerk kurz vor der Mündung in die Prüm wurde zum Zeitpunkt der Ortsbegehung aufgrund einer Baustelle die Lagerung von Geräten und Baumaterial im und am Abflussweg vorgefunden, wie Abbildung 80 zeigt.

Abbildung 80: Ablagerung von Geräten und Baumaterial am Einlauf der Entwässerung der Luxemburger Straße L 10

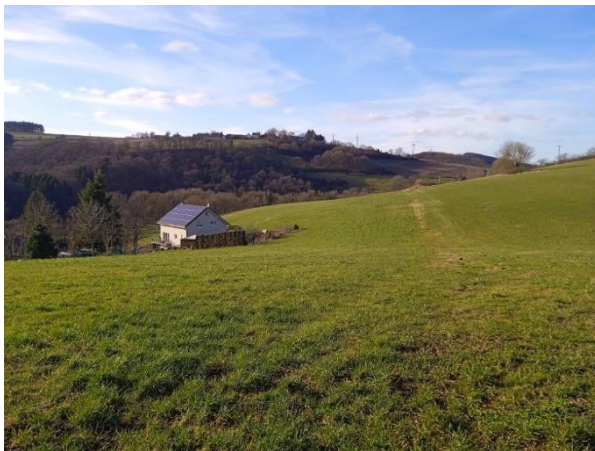
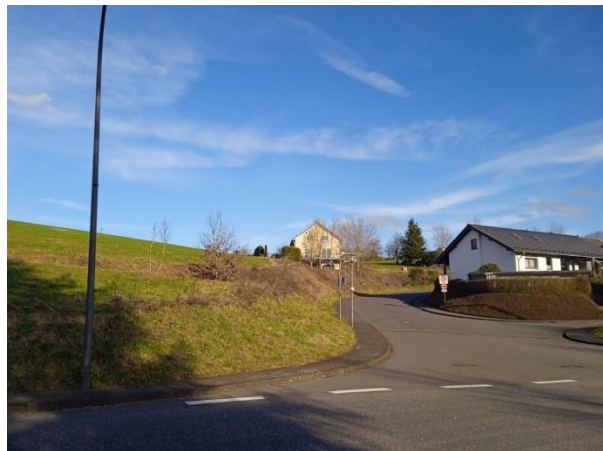
Am nordwestlichen Rand der Ortslage verläuft eine Tiefenlinie, die aus dem Außengebiet auf die Schulstraße trifft (siehe Abbildung 81). Der Keller des untersten Hauses in der Schulstraße wurde bereits geflutet, wie Abbildung 82 zeigt. Eine Außengebietsentwässerung ist nicht vorhanden.

Abbildung 81: oben: Auszug aus der Starkregengefährdungskarte im Bereich der Tiefenlinie Staudigt und Schulstraße, links: Blick auf die Tiefenlinie von der Straße „Auf Staudigt“, rechts: Blick auf die Schulstraße von der L 12

Empfehlenswert ist das bisher unbebaute Grundstück als **Abflussweg freizuhalten**, um weiteres Schadenspotential zu vermeiden. Sollte dies nicht möglich sein, so sollte der zukünftige Bauherr über die Starkregengefährdung aufgeklärt werden und das/die Gebäude hochwasserangepasst gebaut werden (siehe Kapitel 3.4).

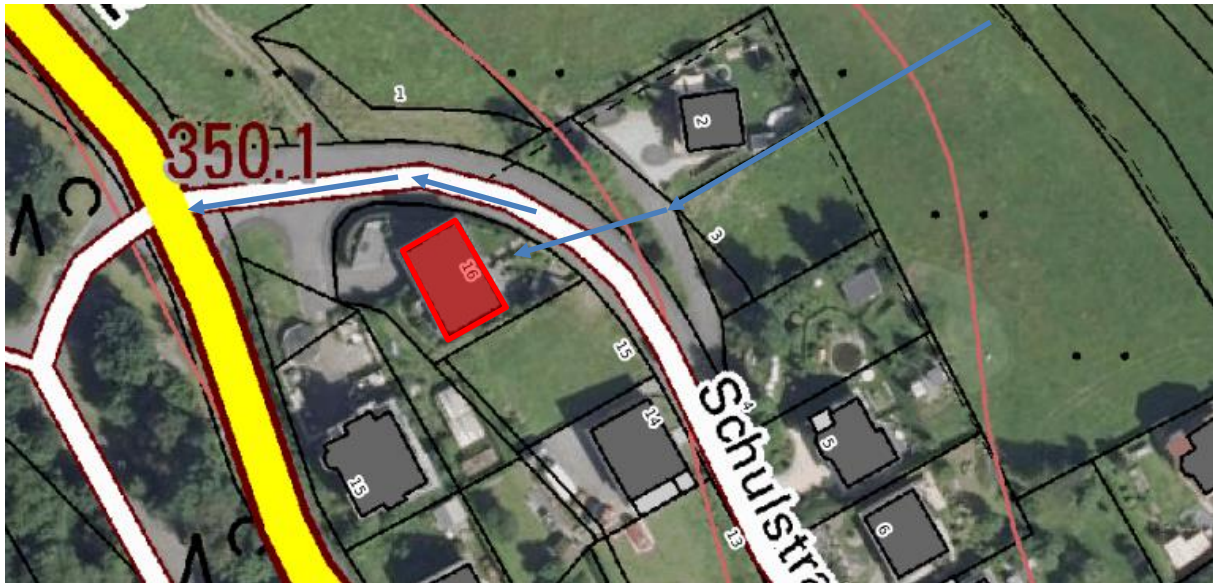
Abbildung 82: besonders gefährdetes Objekt (rot markiert) und Fließweg (blaue Pfeile) der Tiefenlinie „Staudigt“

Außerdem sind **Objektschutzmaßnahmen** nötig, wenn wild abfließendes Oberflächenwasser in tiefer liegende Öffnungen, wie Kellerfenster, Kellerlichtschächte oder Kellerabgänge eindringen kann. Überflutungen durch Rückstau aus dem Kanal (besonders gefährdet sind hier Gebäude, die einen Anschluss an einen Kanal in einer höher liegenden Straße aufweisen) können durch den Einbau von Rückstausicherungen oder Heberanlagen vermieden werden.

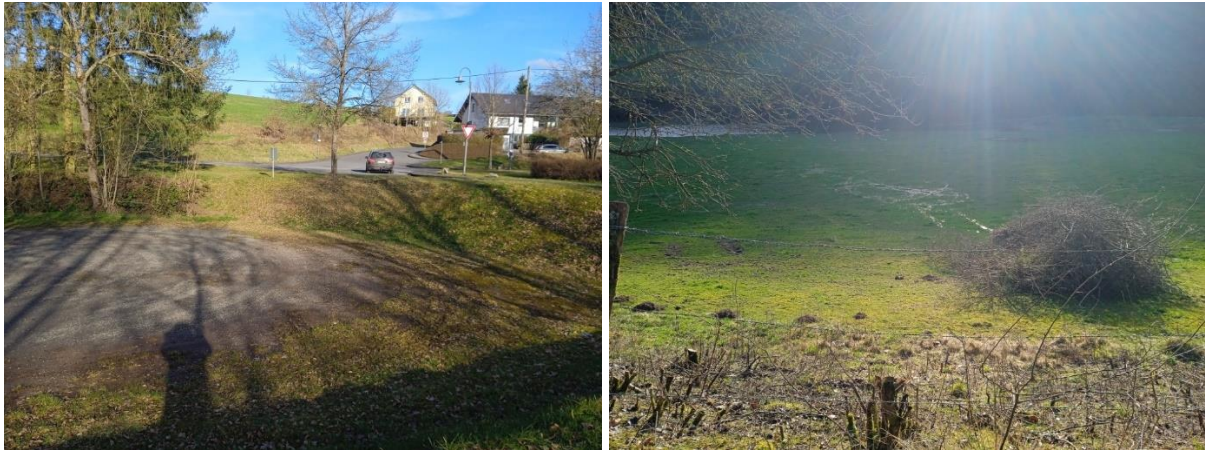
Die Tiefenlinie Staudigt/Schulstraße kreuzt im weiteren Verlauf die L 12. Zwischen L 12 und Prüm liegt ein Parkplatz, der zwar Entwässerungseinrichtungen aufweist, jedoch haben diese ein ungepflegtes Erscheinungsbild. So sind bspw. die Durchlässe verengt durch Geschwemmsel.

Abbildung 84: Parkplatz gegenüber der Straßenmündung der Schulstraße und Prümaue im Bereich Tiefenlinie Staudigt/Schulstraße

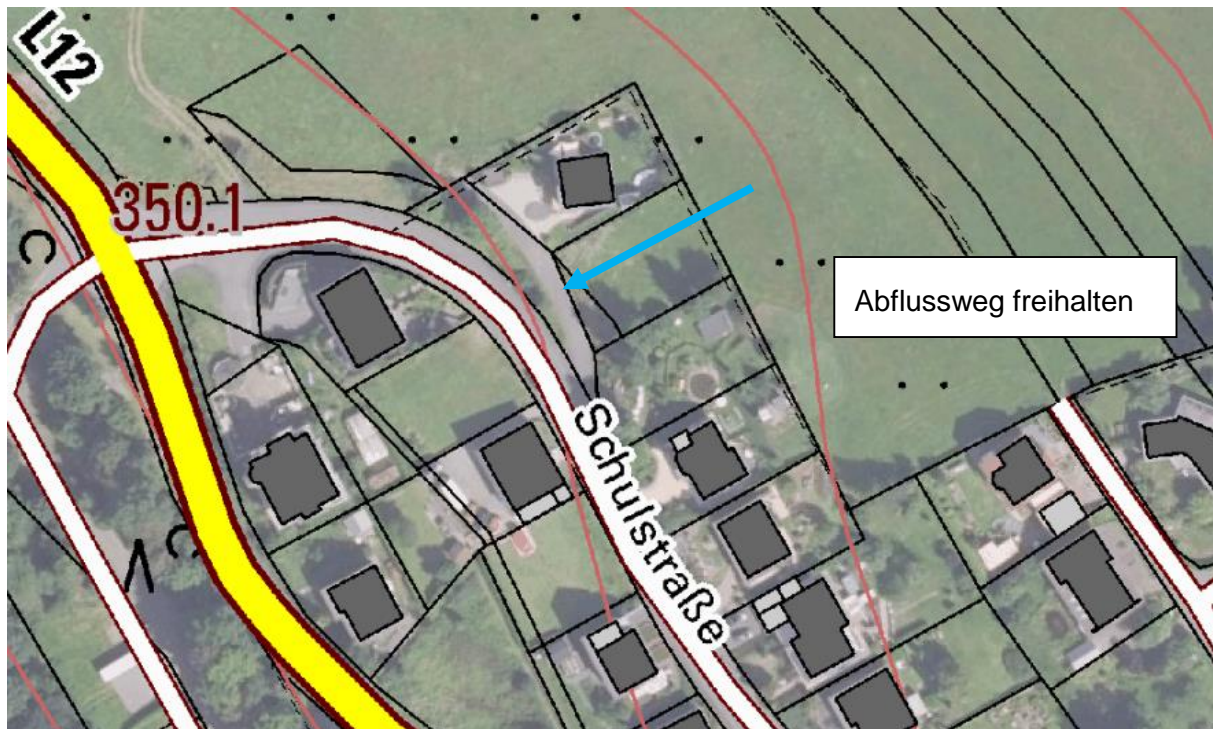
Abbildung 85: Abflussweg in Tiefenlinie „Staudigt“ freihalten

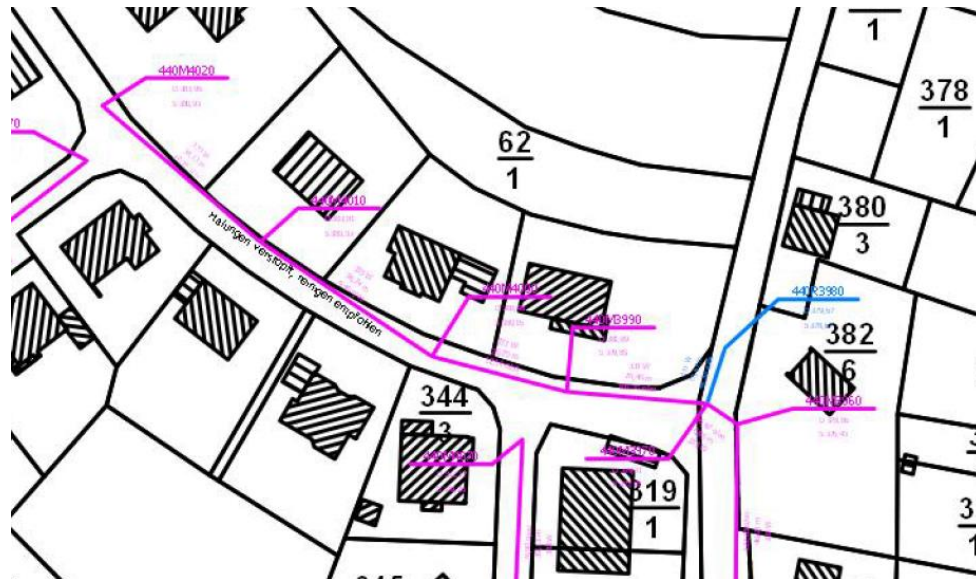
Außerdem wurde in der 2. Bürgerversammlung berichtet, dass die Mischwasserkanalisation in der Straße „Auf Staudigt“/Pintesfelder Straße bei vergangenen Bauarbeiten entweder beschädigt oder verschüttet wurde. Nach Sichtung der Unterlagen scheint das Problem den VG-Werken bekannt. Es findet sich der Hinweis „Haltungen verstopft – Reinigen empfohlen“.

Abbildung 86: Auszug aus dem Kanalplan im Bereich „Auf Staudigt“
