Hochwasser- und Starkregenvorsorgekonzept für die Ortsgemeinde Waxweiler

Verbandsgemeinde Arzfeld – Ortsgemeinde Waxweiler

INGENIEURBÜRO Reihnsner	Straßenbau	-	Bauleitplanung
	Wasserwirtschaft	-	Ing.-Vermessung
	GIS	-	Wasserversorgung
	Wasserbau	-	Konstr. Ingenieurbau
	Industriebau	-	Abwassertechnik
	Kanalsanierung	-	SiGe-Koordination
	54516 Wittlich		Eichenstraße 45
	fon: 0 65 71 / 90 25-0		fax: 0 65 71/90 25-29
	mail: info@reihnsner.de		page: www.reihnsner.de

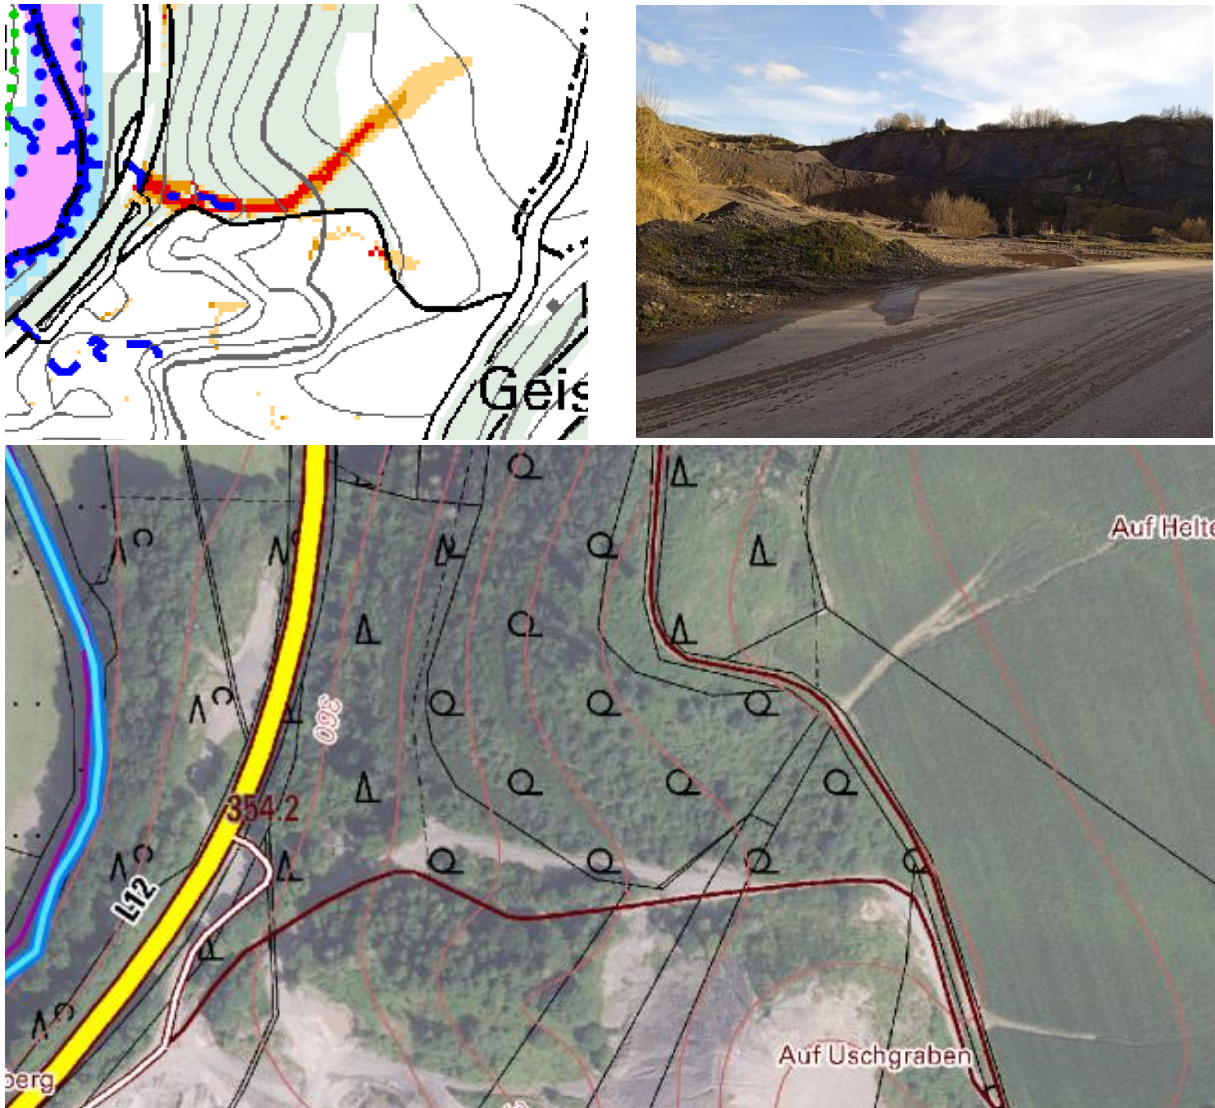
Nördlich der Ortslage von Waxweiler befindet sich ein Steinbruch, der im Eigentum einer Baufirma ist. Auf diesen trifft eine Tiefenlinie, wie Abbildung 87 zeigt. Auch diese Tiefenlinie kreuzt die L 12, so dass bei Überflutung dieser die überörtliche Hilfe erschwert ist.

Abbildung 87: oben: Auszug aus der Starkregengefährdungskarte im Bereich des Steinbruchs und Blick auf den Steinbruch, unten: Luftbild (DATASCOUT)

Da sich der Steinbruch auf privatem Grund befindet, ist hier der Eigentümer in der Pflicht Maßnahmen zur Schadensminderung zu treffen. Laut Aussagen der Anwohner hat die Baufirma bereits Maßnahmen getroffen.

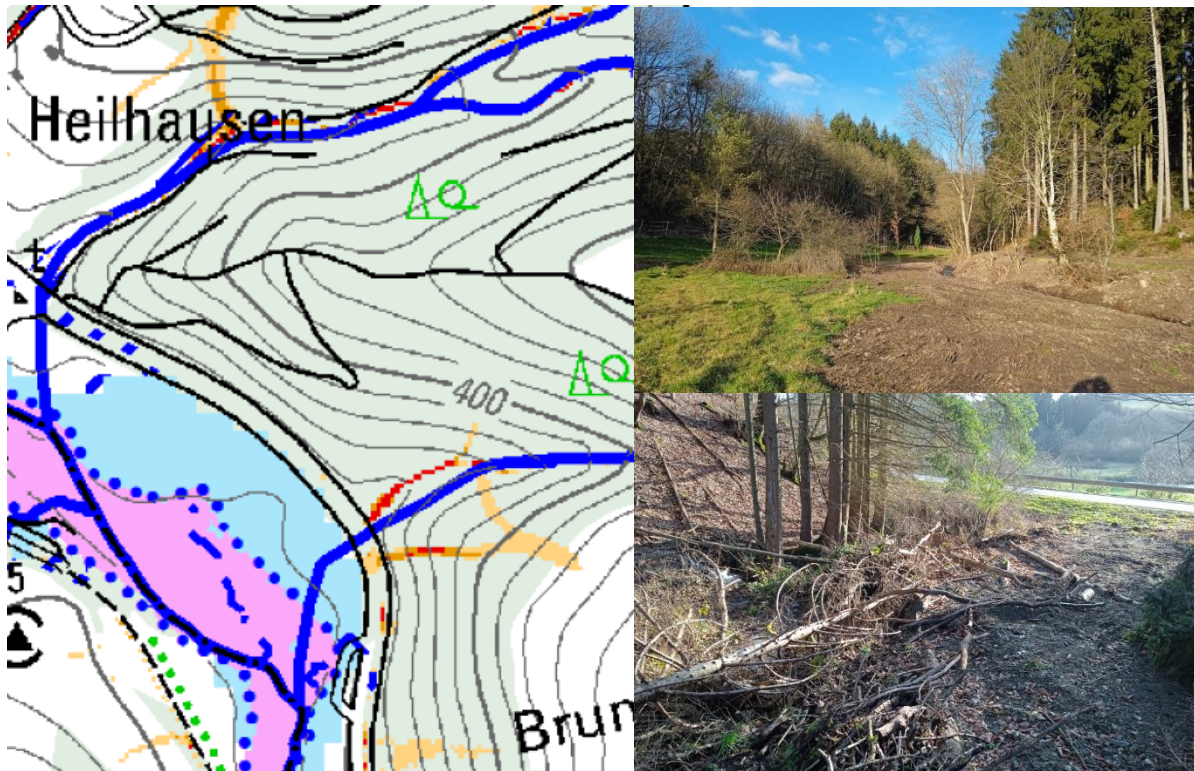
Abbildung 88: Heilhausener Bach (oben) und Pintesgraben (unten) mit Auszug aus der Starkregengefährdungskarte

Zwischen der Ortslage von Waxweiler und dem Ortsteil Heilhausen fließen zwei Gewässer III. Ordnung, die in die Prüm münden. Das in Abbildung 88 nördliche Gewässer ist der Heilhausener Bach, südlich befindet sich der Pintesgraben. Beide Fließgewässer durchfließen keine Ortslage und es ist auch keine Bebauung betroffen. Allerdings kann es auf der kreuzenden L 12 zu Überflutungen kommen und damit die überörtliche Hilfe erschweren.

Durch das Julihochwasser 2021 kam es an beiden Gewässern zu Flurschäden, die beim damals noch laufenden Verfahren der Flurbereinigung am Heilhausener Bach direkt beseitigt wurden.

ein **Treibgutfang** installiert werden. Die Zugänglichkeit mit schwerem Gefährt ist durch einen parallel verlaufenden Wirtschaftsweg gegeben.

Um die Wahrscheinlichkeit von Überflutungen auf der L 12 aufgrund Rückstau durch Verklausen der Durchlässe ausgehend vom Pintesgraben zu minimieren, sollte ebenfalls ein **Treibgutfang** installiert werden. Am Pintesgraben ist die Zugänglichkeit mit schwerem Gefährt schwieriger möglich. Es gibt einen bis zur L 12 reichenden dichten Bewuchs mit Nadelholz, daher sollte der Treibgutfang nur wenige Meter entfernt vom Durchlass installiert werden.

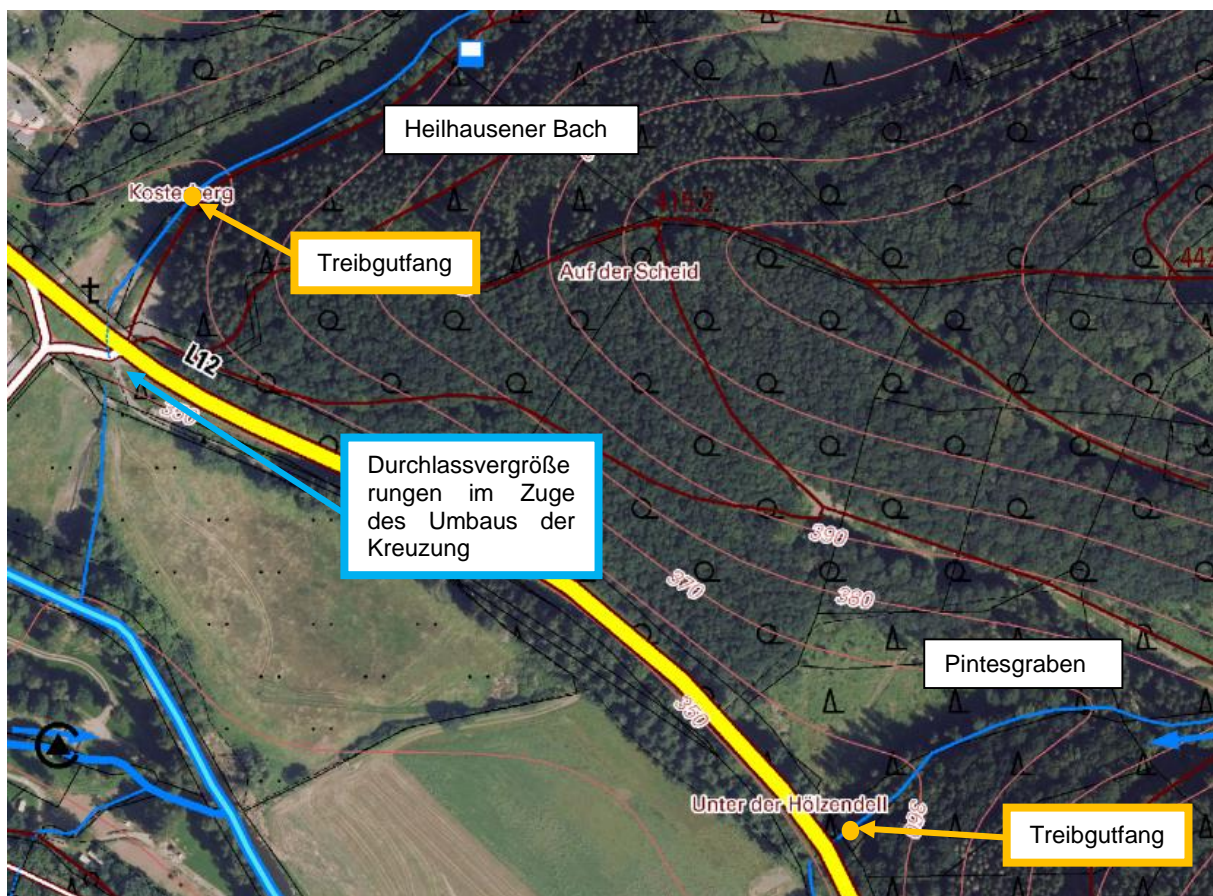
Abbildung 89: Treibgutfänge am Heilhausener Bach und am Pintesgraben

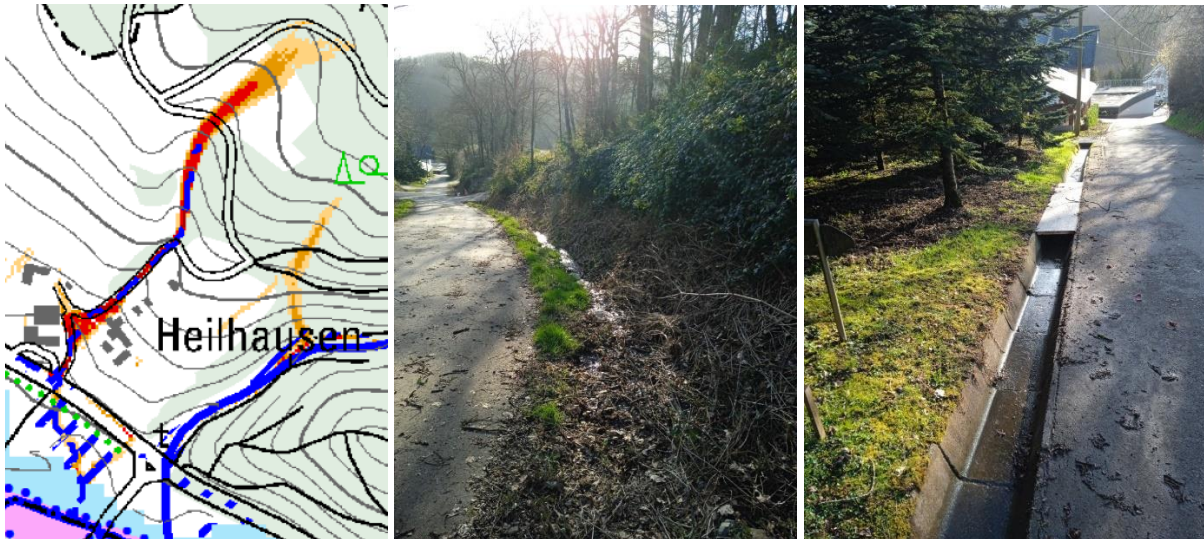
Im Ortsteil Heilhausen gibt es eine ausgeprägte Tiefenlinie, in der im unteren Abschnitt zum großen Teil die Straße verläuft, dargestellt in Abbildung 90 links. Die Tiefenlinie kann man auch als periodisches Gewässer bezeichnen, denn neben der Straße fließt auch bei trockenem Wetter Wasser zunächst in einem Graben und später in einer mit Halbschalen befestigten und teilweise überdeckten Rinne (siehe Abbildung 90). Im Bereich dieser Tiefenlinie befinden sich erosionsgefährdete Flächen (siehe Kapitel 1.2.4).

Abbildung 90: Tiefenlinie „In der Dell“ oberhalb des Ortsteils Heilhausen, links: Auszug aus der Starkregengefährdungskarte

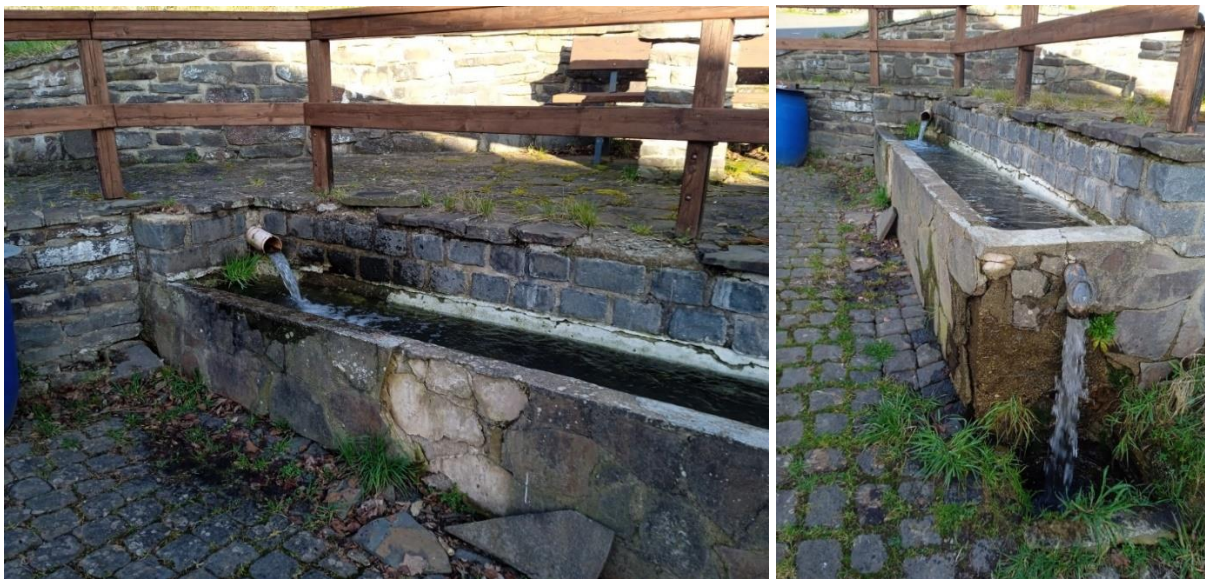
Mitten im Ort befindet sich ein Wasserbecken, der als Dorfbrunnen genutzt wird (siehe Abbildung 91).

Abbildung 91: Dorfbrunnen im Ortsteil Heilhausen, gespeist von der Tiefenlinie „In der Dell“

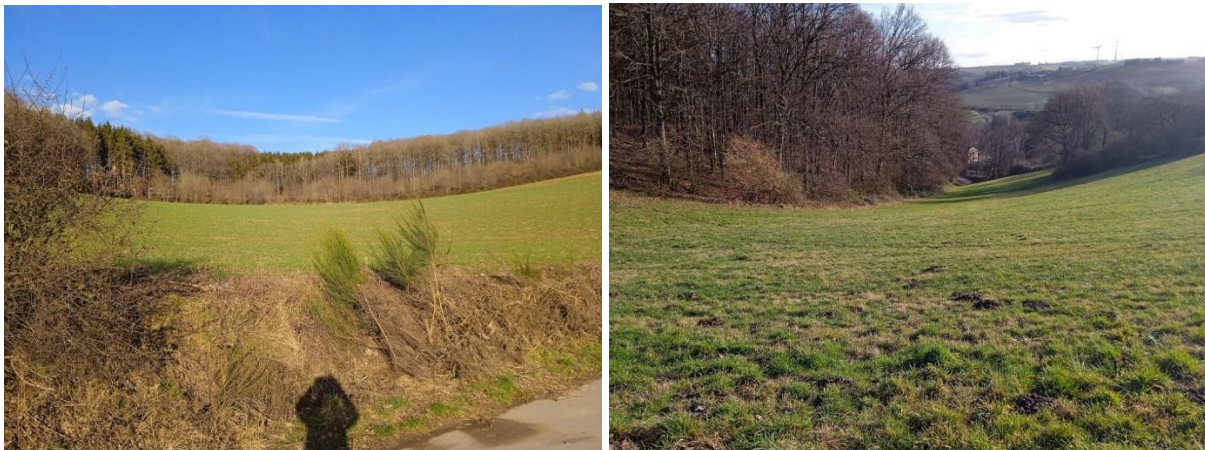
Abbildung 93: Tiefenlinie „In der Dell“ vom Wirtschaftsweg oberhalb der Ortslage Heilhausen, links: Blick nach „oben“, rechts: Blick nach „unten“

Im oberen Bereich der Tiefenlinie sollte das **Retentionspotential durch Anlegen eines Heckenstreifens quer zur Fließrichtung ausgeschöpft** werden. Zur Begegnung der Erosionsgefahr und zur Erhöhung der Retentionswirkung, zur Verlängerung des Fließweges sowie zur Abflussverzögerung in die Prüm kann dieser ggf. auf einem Erdwall gesetzt werden. Dazu eignen sich die Flächen längs des in Abbildung 93 dargestellten Wirtschaftsweges.

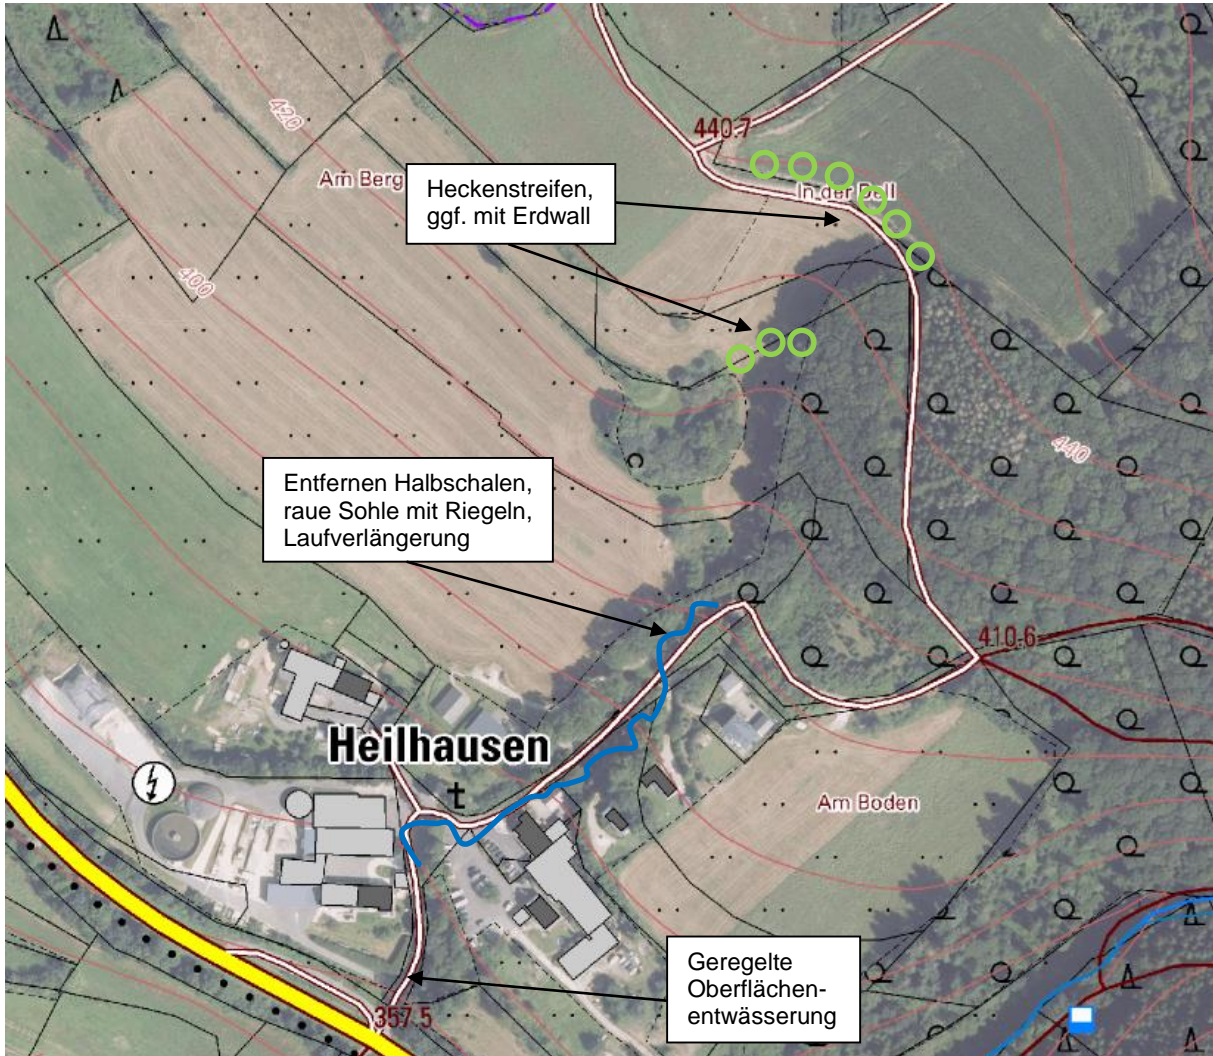
Abbildung 94: im Luftbild skizzenhaft dargestellte Maßnahmvorschläge an der Tiefenlinie „In der Dell“ im Ortsteil Heilhausen

Eine weitere Maßnahme ist eine Renaturierung des Gewässers im mittleren Bereich, indem die **Halbschalen entfernt** und die **Sohle naturnah** gestaltet wird (raue Sohle), beckenartig mit Querregeln zur Reduzierung der Fließgeschwindigkeit und Drosselung des Abflusses. Augenscheinlich wirkt der Platz sehr gering, aber eventuell besteht die Möglichkeit den Grünstreifen daneben zu nutzen, um zusätzlich eine Laufwegverlängerung zu erreichen.

Für eine **geregelte Straßen- und Oberflächenentwässerung** vor der Kreuzung zur L 12 sollten die Rinnen (wieder-)hergestellt werden.

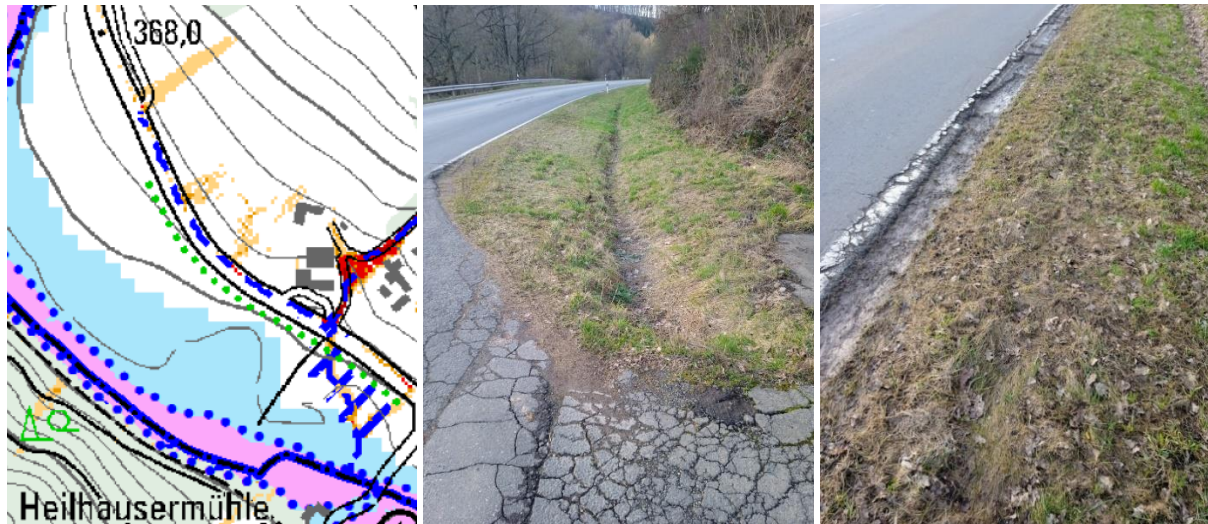
Die Tiefenlinie an der L 12 von Lünebach kommend ist eine theoretische Gefährdung, dargestellt in Abbildung 95. Von Problemen wurde hier nicht berichtet. Vor Ort stellte sich die

Situation so dar, dass neben der Landesstraße ein ausgeprägter Straßengaben verläuft, der im Bereich des Parkplatzes auch mit Halbschalen befestigt ist. Als Defizit wurde erkannt, dass die Bankette zwischen Straße und Graben teilweise sehr hoch liegt, so dass bei Starkregen der Abfluss nicht in den Graben fließen kann, so dass bereits Schäden am Straßenrand entstanden.

Abbildung 95: L 12 im Bereich Heilhausen Richtung Lünebach, links: Auszug aus der Starkregengefährdungskarte
